ASESMEN, PERKUATAN DAN PERBAIKAN BANGUNAN NON-ENGINEERED PERUMAHAN MEKAR MELATI KELURAHAN LUBUK MINTURUN KOTA PADANG PASCAGEMPA 2009

Rafki Imani^{1*}, Sofia Anita², Sonya Otha Laurency³ dan Fakhru Rozi⁴

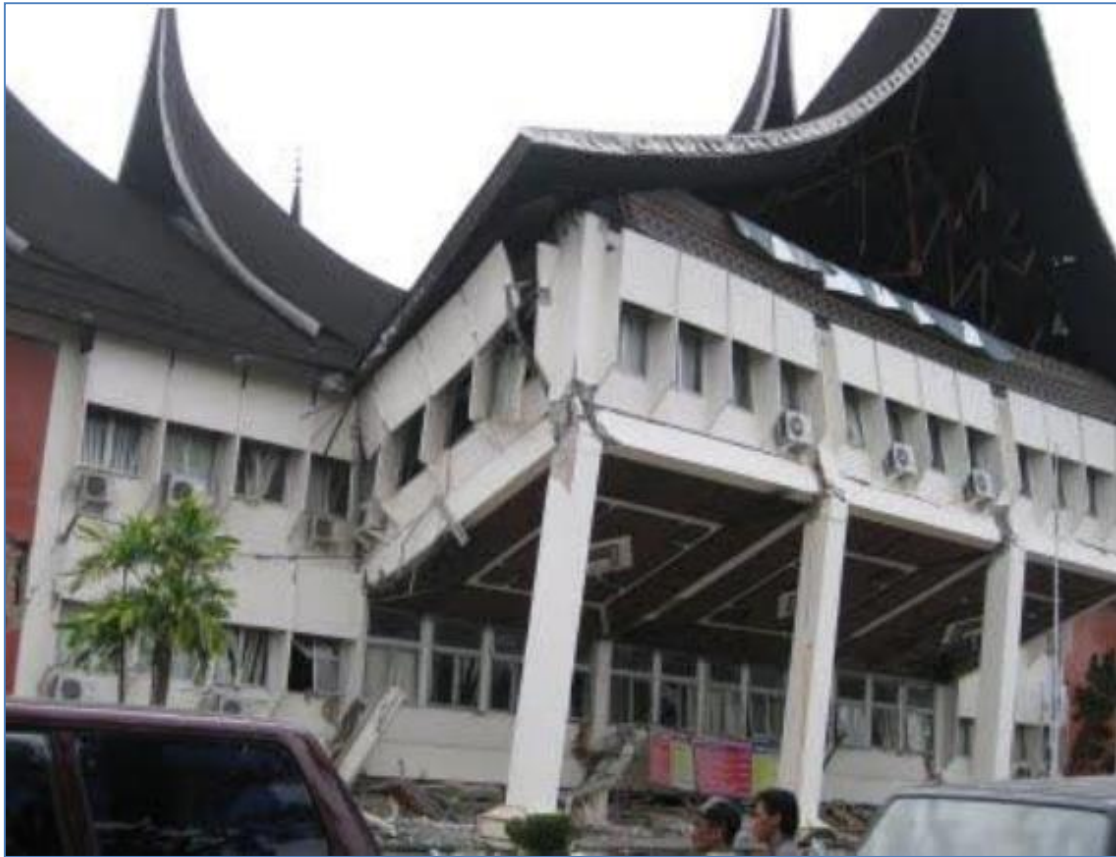
Gambar 1. Keruntuhan bangunan publik akibat gempa 2009 [2].

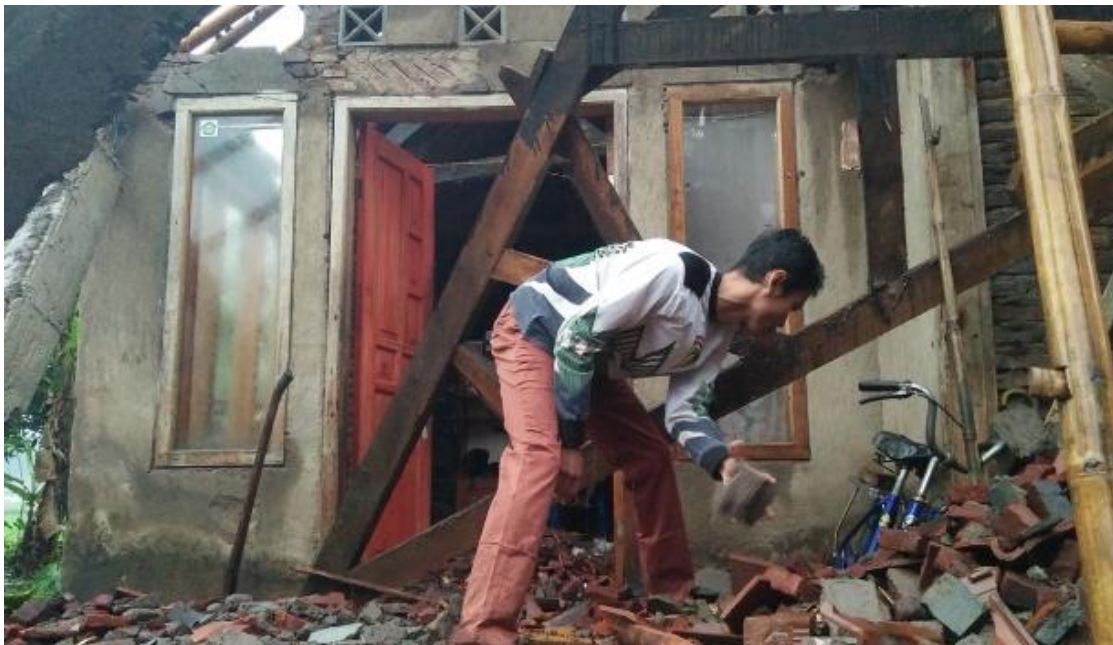
Gambar 2. Kerusakan bangunan rumah warga akibat gempa [6].

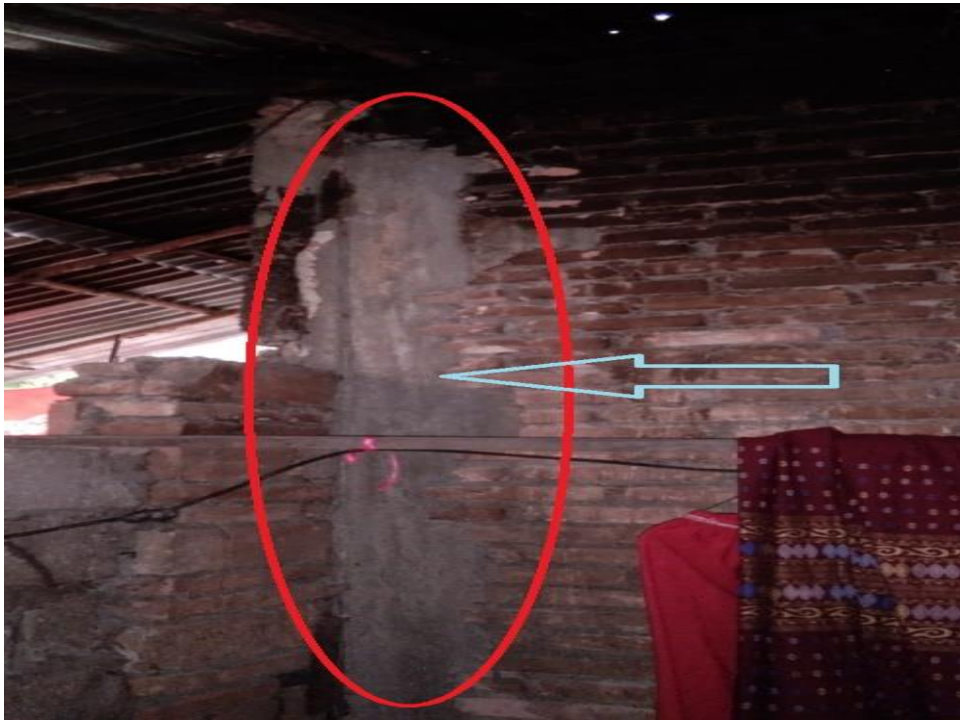
Pada Gambar 5, Penulangan kolom dan balok tidak mengikuti standar. Perletakan kolom utama yang

disarankan jaraknya antara kolom yang satu dengan yang lain adalah 3,5 m agar penopang lantai tidak begitu besar, sedangkan pada rumah di Gambar 5 lebih dari 3,5 m [7].

Gambar 5. Penulangan balok dan kolom yang salah.

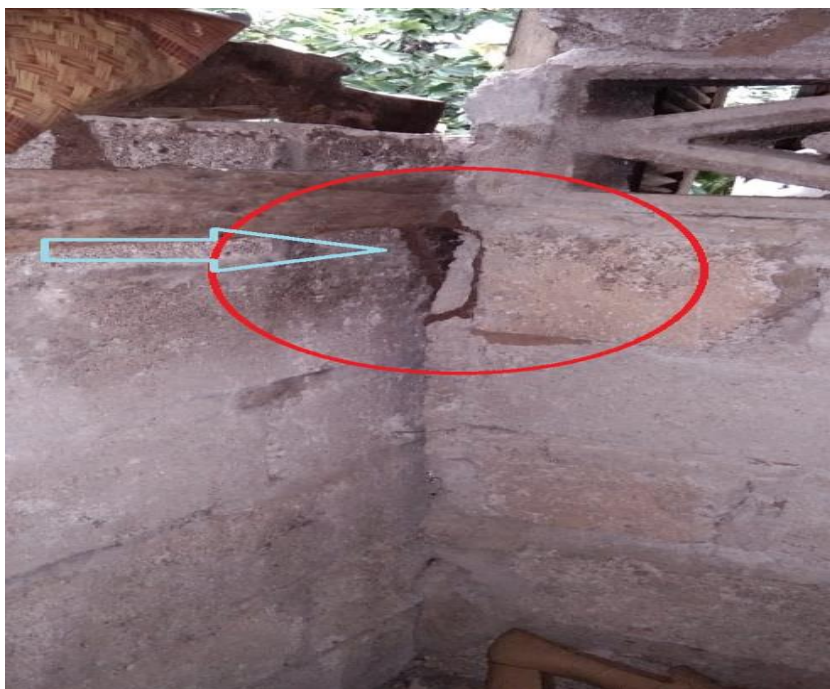
Pada Gambar. 6, terlihat kolom dan balok tidak menyatu dan menerus dengan baik akibat dari pencampuran bahan tidak seimbang antara pasir, semen, dan split, yang hanya menggunakan perkiraan saja, yang belum tentu sesuai dengan aturan dalam pembuatan kolom dan balok, dan mutu bangunan juga berpengaruh terhadap perkuatan dan ketahanan bangunan. Secara keseluruhan berdasarkan Gambar 6, bahwa banyak yang tidak sesuai dengan bahan yang telah ditentukan oleh standarisasi SNI [10].

Gambar 6. Kolom dan balok tidak menerus.

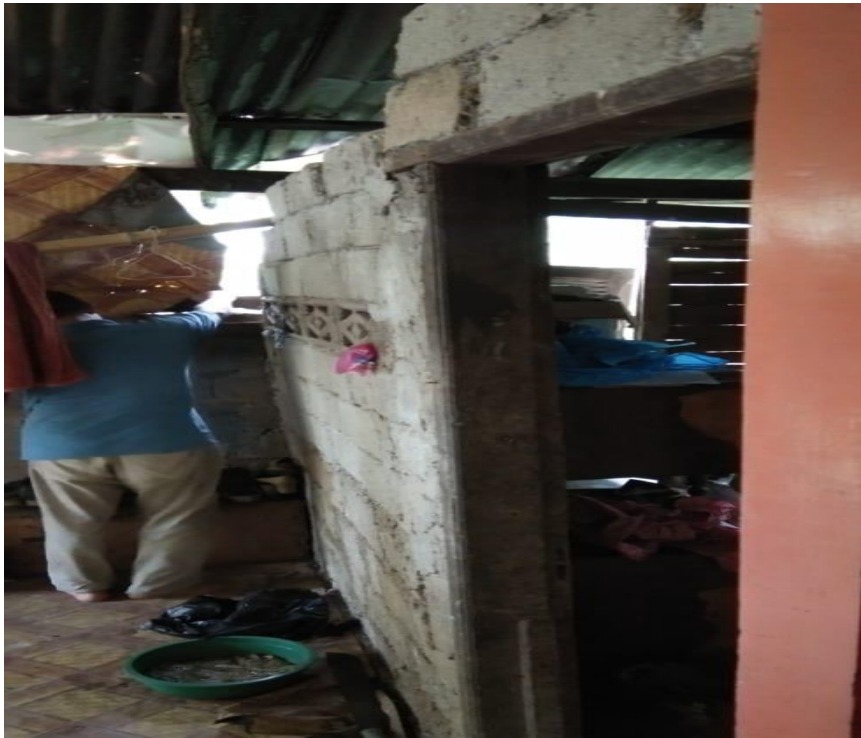
Gambar. 7 di atas terlihat dinding yang hampir roboh akibat gempa 2009, penyebabnya karena tidak menggunakan sloof pada bangunan tersebut, sehingga kekuatan dan ketahanan dinding berkurang karena tidak adanya perkuatan dari sloof [7].

Gambar 7. Kerusakan struktur utama akibat tidak menggunakan sloof.

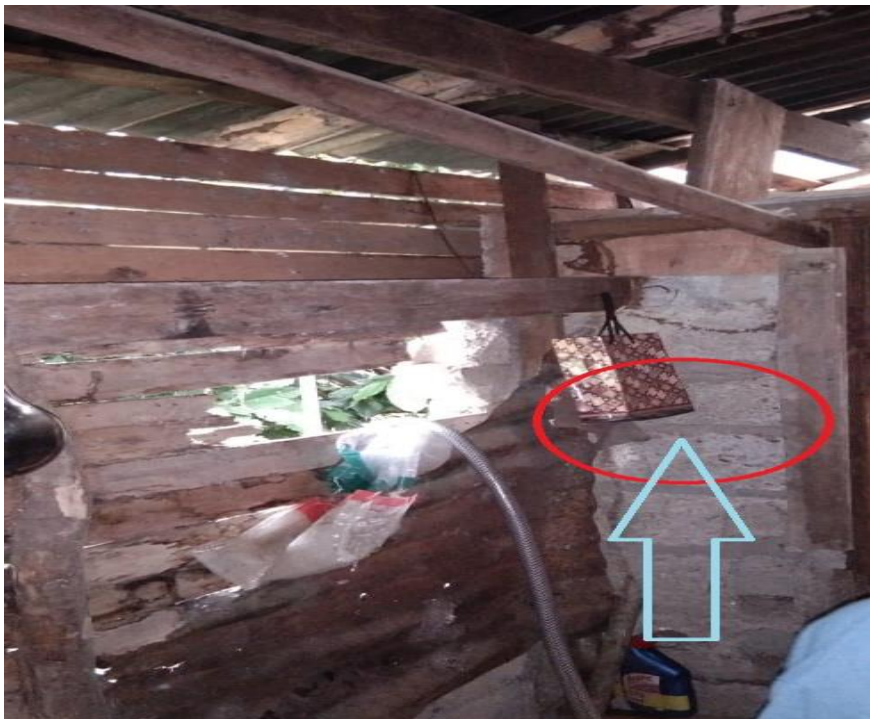
Penggunaan balok pinggang sangat berguna bagi bangunan yang berada di daerah rawan gempa. Gambar. 8 di atas merupakan dinding yang belum ada sama sekali melakukan perbaikan dan ini merupakan akibat dari tidak menggunakan balok pinggang, dan adanya penggunaan *hollowbrick* sehingga ketahanannya tidak kuat untuk daerah rawan gempa.

Gambar 8. Kerusakan dinding dapur tanpa balok pinggang.

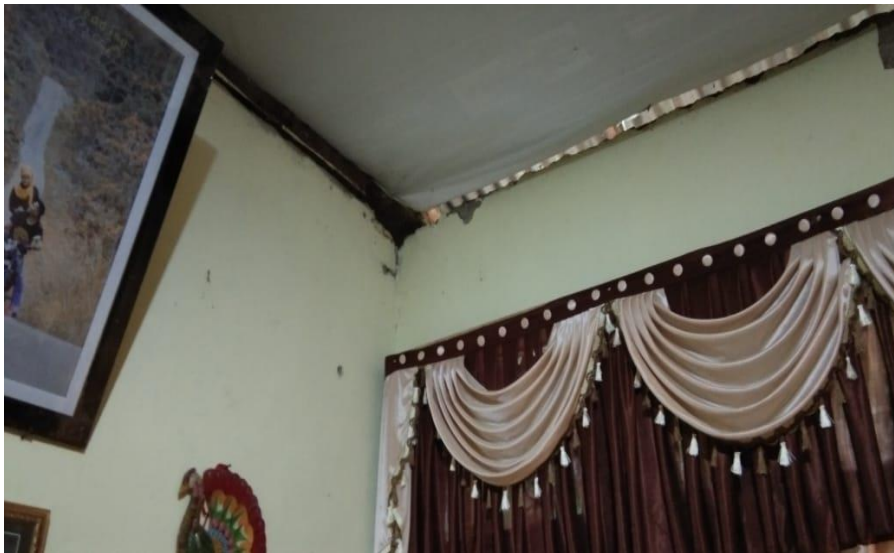
Gambar. 9 menunjukkan dinding yang tidak menggunakan balok pinggang juga akan berpengaruh kepada kuda-kuda rumah, akibatnya dinding rumah menjadi miring dan tidak menyatu dengan kuda-kuda rumah sehingga jika tidak dilakukan perbaikan maka bisa berakibat fatal [9].

Gambar 9. Dinding yang tidak menyatu dengan kuda-kuda rumah.

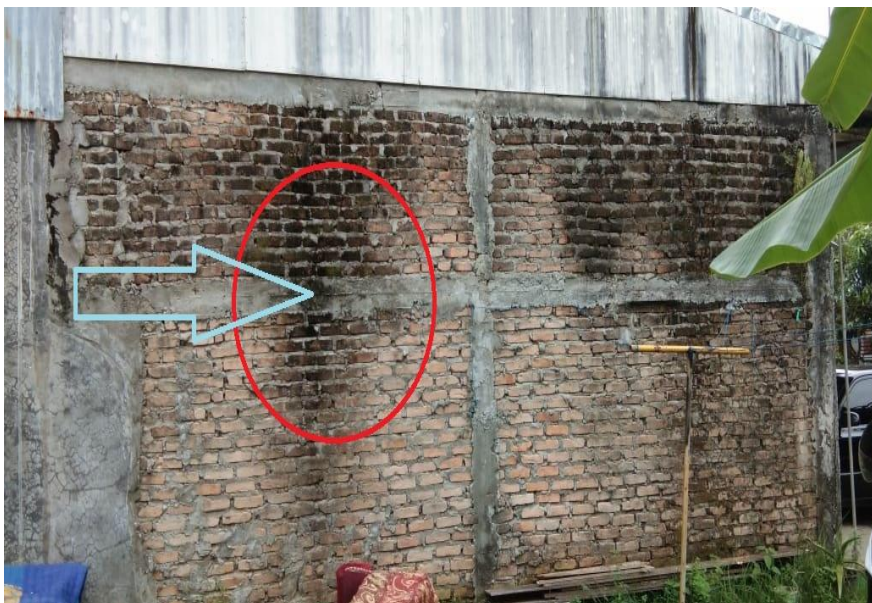
Gambar 10. Penambahan balok pinggang pada dinding.

Dalam hal ini warga sudah mulai banyak yang menambahkan balok pinggang pada dinding rumah yang

akan mereka buat agar tidak terjadi sesuatu yang tidak diinginkan dan mungkin masih ada beberapa warga yang masih kurang kesadarannya akan pentingnya kekokohan dari rumah atau bangunan dengan ditambahkannya balok pinggang yang perkerjaannya sama dengan pembuatan balok biasa, dan yang membedakannya hanya letaknya yang berada di tengah-tengah dinding.
