PENILAIAN KINERJA EMBUNG HALIWEN BERDASARKAN KRITERIA PEMELIHARAAN EMBUNG IRIGASI

Melchior Bria¹, Sutirto², Anastasia H. Muda³.

^{1,2,3}Jurusan Teknik Sipil, Politeknik Negeri Kupang (PNK)

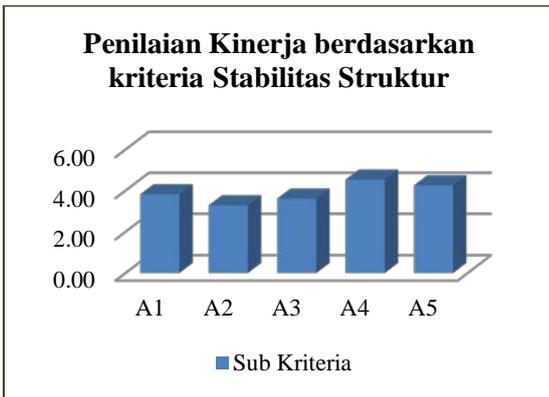
Gambar 2 Penilaian Kinerja Berdasarkan Kriteria Stabilitas Struktur

Hasil Penilaian pada kriteria Stabilitas Struktur (Tabel 5) menunjukkan struktur embung terlihat cukup berfungsi.

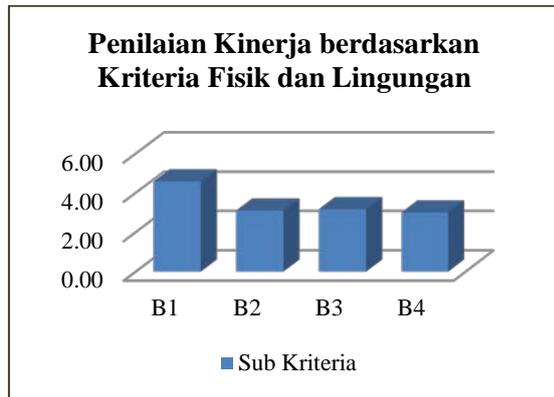
Gambar 3 Penilaian Kinerja berdasarkan kriteria Fisik dan Lingkungan

Selanjutnya berdasarkan kriteria Fisik dan Lingkungan pada Tabel 6, Hasil penilaian menunjukkan bahwa nilai bobot terendah ada pada curah hujan dan evapotranspirasi.

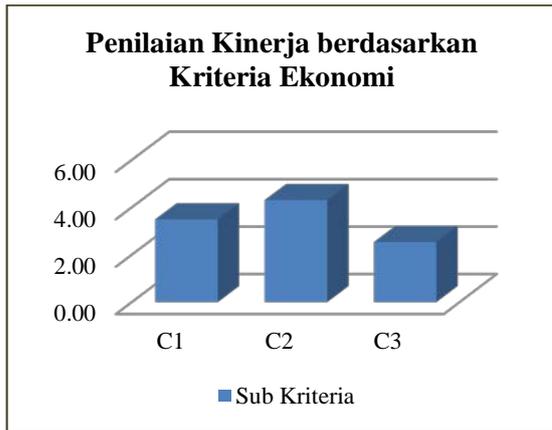
Gambar 4 Penilaian Kinerja berdasarkan kriteria ekonomi

Pada kriteria Ekonomi (Tabel 7), hasil analisa menunjukkan bahwa berdasarkan kriteria ekonomi, untuk hasil produksi pertanian dan nilai manfaat embung Haliwen dikategorikan baik. Sedangkan dana investasi terlihat masih kurang, sehingga perlu diperkuat lagi dengan lagi dengan dana pemeliharaan agar operasi embung dapat ditingkatkan

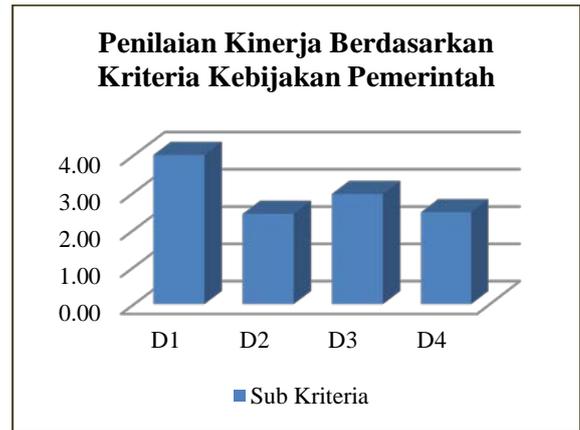
Gambar 5 Penilaian Kinerja berdasarkan kriteria Kebijakan Pemerintah

Selanjutnya, pada kriteria Kebijakan Pemerintah aspek yang dinilai adalah rencana tata ruang wilayah, penyediaan anggaran pemeliharaan, water management dan aspek kelembagaan. Hasil penelitian menunjukkan bahwa pada kriteria kebijakan pemerintah secara umum masih belum kuat mendukung kegiatan operasi dan pemeliharaan. Pada aspek rencana tata ruang wilayah penilaian menunjukkan nilai baik yang artinya menurut responden, keberadaan embung telah sesuai dengan RTRW. Sedangkan dari aspek penyediaan anggaran pemeliharaan, water management dan kelembagaan masih sangat lemah, dimana ditunjukkan dengan nilai bobot di bawah 3.

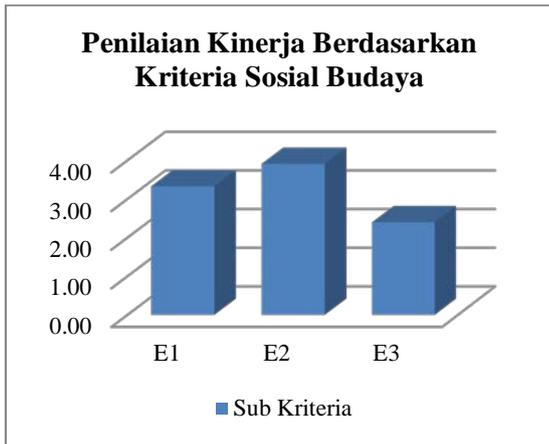
Gambar 6 Penilaian Kinerja berdasarkan kriteria sosial budaya

Penilaian berikut adalah berdasarkan kriteria Sosial Budaya. Hasil penelitian menunjukkan bahwa pada kriteria sosial budaya partisipasi masyarakat masih belum menunjukkan kinerja yang baik (belum optimal) dimana dalam kategori cukup. Sedangkan adanya hukum adat dengan system denda ternyata ikut membantu mempertahankan kinerja embung. Sedangkan dari aspek pengembangan kepariwisataan sangat jauh dari harapan, dengan nilai kurang, menunjukkan belum termanfaatkan sama sekali.

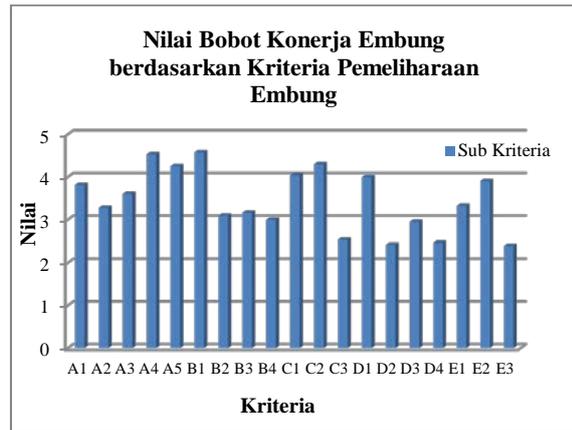
Gambar 7 Distribusi Nilai Bobot Kinerja Berdasarkan Kriteria Pemeliharaan Embung Haliwen.

$$\frac{NK\ Stabilitas\ Struktur + NK\ Fisik + NK\ Ekonomi + NK\ Kebijakan\ Pemerintah + NK\ Sosbud}{Jumlah\ kriteria} = \frac{3,898 + 3,459 + 3,628 + 2,459 + 3,209}{5} = 3,41$$

Jadi rata-rata nilai bobot kinerja embung Haliwen adalah 3,41 berdasarkan kriteria Pemeliharaan Embung Irigasi Haliwen.
