## KERUNTUHAN JEMBATAN AKIBAT KEGAGALAN PELAT BUHUL PADA SAMBUNGAN JEMBATAN RANGKA BAJA (Studi Kasus: Jembatan I-35W MISSISIPi)

**Anis Rosyidah<sup>1</sup> dan Johannes Adhijoso Tjondro<sup>2</sup>.**

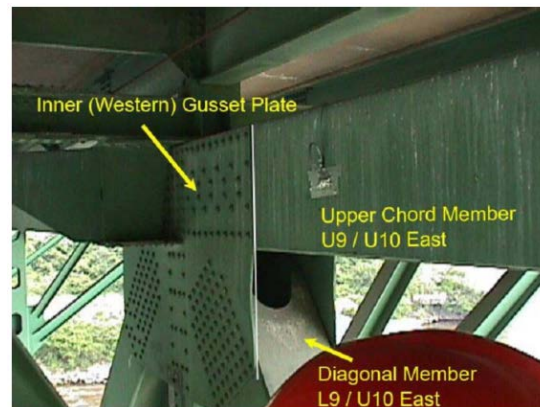
jembatan I-35W ini dilakukan monitoring, terdapat foto-foto detail jembatan termasuk sambungan pelat buhul. Dari situ pula ditemukan bahwa pada join U10 tampak pelat buhul melengkung (Gambar 3).

Gambar 3 Pelat buhul U10E melengkung  
Sumber: NTSB [7]

Melengkungnya pelat buhul ditemukan justru pada waktu jembatan sudah runtuh. Fakta ini menarik, apabila jembatan dianggap selalu dalam kondisi terawat seharusnya pelat buhul yang melengkung dapat diketahui jauh sebelum jembatan roboh. Ternyata kondisi melengkung ini sudah terjadi sejak jembatan ini saat masa konstruksi, sebab tidak ada tanda-tanda retak pada cat pelapis akibat deformasi yang berlebihan.

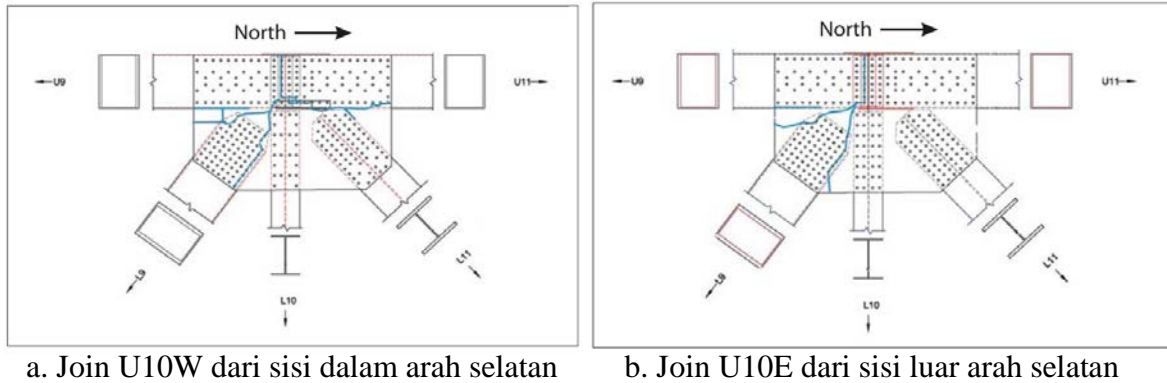
Hasil pengamatan di lapangan, keruntuhan jembatan I-35W disebabkan titik buhul pada U10W dan U10E mengalami keruntuhan fraktur. Pola keruntuhan joint tersebut terjadi pada ke-2 sisi rangka dan menunjukkan pola yang sama (Gambar 4). Garis biru pada Gambar 4

menunjukkan pola keruntuhan fraktur. Sedangkan wujud titik buhul U10 yang

Gambar 4. Pola keruntuhan pelat buhul U10W dan U10E (sumber: NTSB [7])

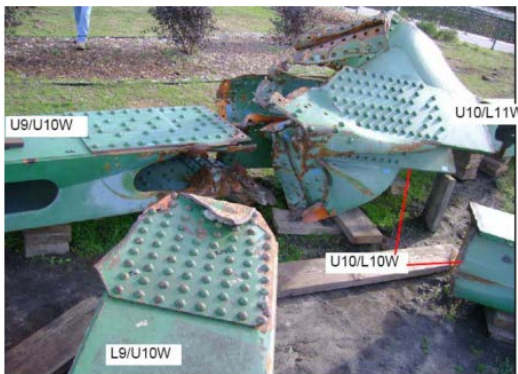
(a) Photograph of U10W (from NTSB 2008a)

Gambar 5. Foto titik buhul U10 setelah jembatan runtuh (sumber: NTSB [7])

Kerusakan titik buhul ini diduga akibat **kegagalan pelat buhul**. Hal ini didukung dengan fakta yang menunjukkan bahwa pelat buhul pada U10 tersebut memiliki ketebalan yang relatif lebih tipis dibanding pelat buhul yang lain. Tebal pelat buhul yang digunakan pada jembatan I-35W ditampilkan pada Gambar 6.

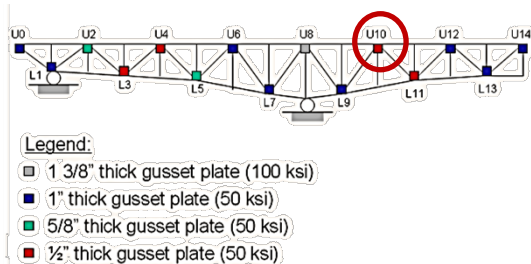
Gambar 6. Ketebalan pelat buhul yang digunakan pada jembatan I-35W  
Sumber: Holt [8]

Tabel 1 menunjukkan rasio tegangan geser, tarik dan tekan lebih besar dari 1 baik pada potongan A-A maupun B-B, ini menunjukkan bahwa pelat buhul U10 dengan tebal pelat 1/2 in kapasitasnya kurang. Dibanding dengan pelat buhul yang lain, tegangan yang terjadi pada titik buhul U10 relatif lebih besar tetapi tebal pelat buhul yang digunakan justru paling kecil.

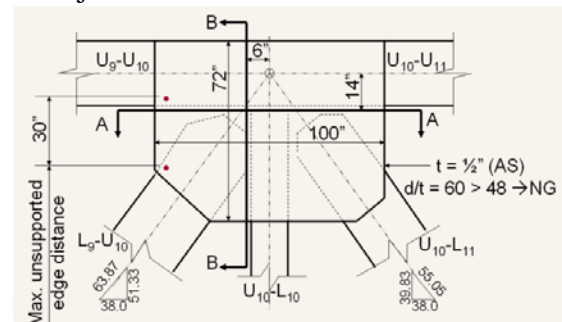
Gambar 7. Bentuk Geometri Pelat Simpul U10 [8]

Evaluasi sederhana yang dilakukan Holt dan Hartman dapat memprediksi kinerja pelat buhul. Bentuk geometri titik buhul U10 seperti pada Gambar 7. Jika

diperhatikan panjang tepi pelat buhul sisi kanan yang terbuka tanpa stiffener  $> 48 \times$  tebal pelat buhul, ini tidak sesuai dengan peraturan AASHO 1961. Seharusnya pelat buhul sepanjang itu tersebut diberi stiffener [8][11].

mode 1 dari pelat buhul ini mengalami buckling ke sisi luar bidang, seperti pada Gambar 7. Ini menunjukkan bahwa kondisi terlemah dari pelat buhul jika menerima beban melebihi kapasitasnya akan terjadi buckling.

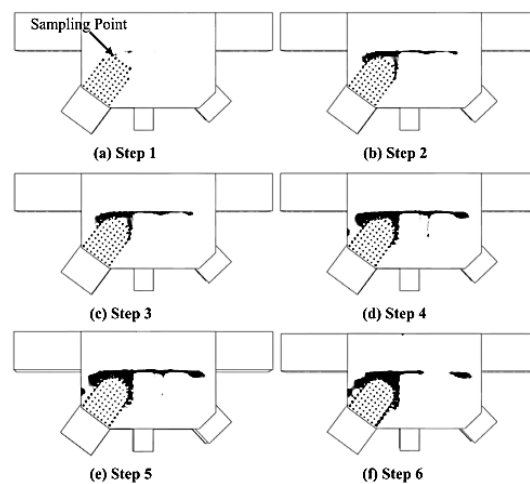
Analisis FEM diharapkan dapat memprediksi perilaku keruntuhan pelat buhul dengan menganalisis secara non-linier dari material dan geometri. Pembebanan juga dapat dilakukan secara bertahap sehingga tahapan perubahan tegangan menjelang runtuh dapat diidentifikasi. Gambar 8 merupakan tahapan analisis tegangan pelat buhul U10 menggunakan FEM oleh Liao, terdapat kecocokan pola keruntuhan yang terjadi pada jembatan I-35W yang disajikan dalam Gambar 4.

Gambar 8. Tahapan proses kelelahan pada pelat buhul (Liao: 2010)
