## ANALISIS KERUSAKAN STRUKTUR PERKERASAN DAN TANAH DASAR PADA RUAS JALAN SEMEN – NGLUWAR KABUPATEN MAGELANG

**EKO WIYONO**

### **ABSTRACT**

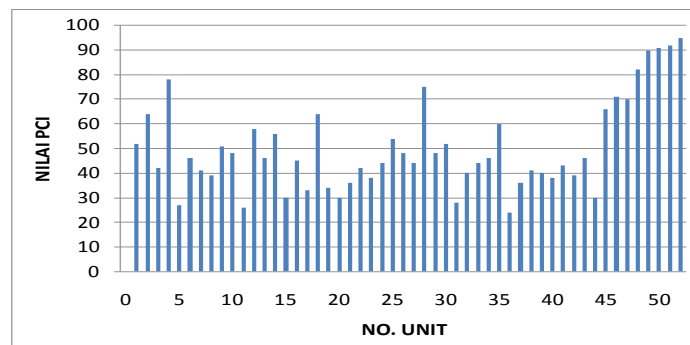
Gambar 2. Nilai PCI ruas jalan Semen – Ngluwar.

Dari data pengamatan yang dilakukan pada perkerasan lentur ruas jalan Semen – Ngluwar secara visual dengan jumlah 52 segmen, diperoleh nilai PCI rata-rata = 50,06 dan *rating* perkerasan = Sedang (*fair*). Nilai PCI setiap segmen ditunjukkan pada gambar 2.

Hasil analisis diperoleh nilai pci rata-rata = 50,06 dan *rating* perkerasan = sedang (*fair*), nilai pci maksimum sebesar 95 dengan *rating* sempurna (*excellent*) pada unit 52, nilai pci minimum sebesar 24 dengan *rating* sangat buruk (*very poor*) pada unit 36. Jika dilihat dari *rating*, persentase

kerusakan yang terbesar adalah pada *rating* sedang (*fair*) sebesar 38,46% diikuti *rating* buruk (*poor*) sebesar 30,77%. Hal ini menunjukkan bahwa kerusakan jalan tersebut dalam kondisi sedang sampai buruk dan kerusakan termasuk kerusakan fungsional (Tabel 3).

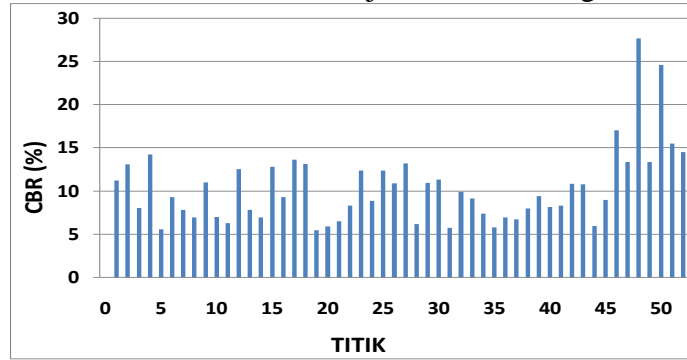
Gambar 3. Nilai CBR tanah dasar ruas jalan Semen – Ngluwar

Hasil uji DCP dari 52 titik pengujian diperoleh nilai CBR rata-rata sebesar 10,33%, dan hasil setiap titik ditunjukkan pada gambar 3.

Dari hasil analisis uji dcp tanah dasar ruas jalan semen – ngluwar diperoleh cbr rata-rata sebesar 10,33% dan cbr mewakili sebesar 6%.

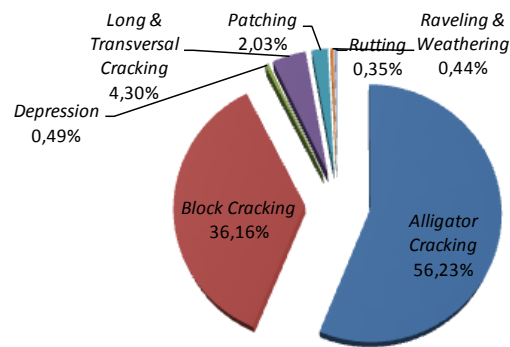
Gambar 4. Jenis dan prosentase kerusakan

Berdasarkan jenis dan luas kerusakan perkerasan yang terjadi pada ruas jalan semen – ngluwar, dari hasil survey sepanjang 5,2 km, lebar 5,5 meter (luas = 28600 m<sup>2</sup>) diperoleh luas kerusakan seperti tertuang dalam tabel 4. Kerusakan terbesar terjadi pada kerusakan *alligator cracking* atau retak buaya sebesar 56,23% dari luas kerusakan jalan atau 14,23% dari luas jalan yang ditinjau diikuti kerusakan *block cracking* sebesar 36,16% atau 9,15% dari luas jalan yang ditinjau (gambar 3).

diantarnya *alligator cracking*, *block cracking*, *depression*, *long & transversal cracking*, *patching*, *raveling & weathering*, *rutting*, kerusakan terbesar *alligator cracking* sebesar 56,23%, kerusakan terjadi hampir merata sepanjang ruas jalan dan termasuk kerusakan fungsional.

Jika dilakukan perbaikan, maka cara perbaikan sesuai dengan jenis kerusakannya, dan dapat dilanjutkan dengan pelapisan tambahan, dari hasil analisis diperoleh tebal lapis tambahan = 2 in atau 5 cm untuk umur rencana 10 tahun dan bahan lapis tambahan *hot rolled asphalt* (hra)
