## Perbaikan Ruang Penunjang Kegiatan Mushola Di Kampung Lio, Cipayung, Jawa Barat

Memperbaiki Mushola Al Khoiriyah di Kampung Lio adalah satu kegiatan sehingga keberadaan mushola tersebut lebih layak digunakan sebagai prasarana beribadah umat muslim di lingkungan RT.05/RW.09, Kelurahan Bojong Pondok Terong, Kecamatan Cipayung, Kota Depok. Terutama ketika musholla digunakan shalat tarawih pada bulan Ramadhan. Pada kegiatan Pengabdian pada Masyarakat kali ini untuk Prodi Konstruksi Gedung Politeknik Negeri Jakarta memperbaiki ruang penunjang mushola terutama perbaikan tempat wudhu dan toilet. Lingkup pekerjaan pada perbaikan dinding penahan tanah dan lantai tempat wudhu dan toilet. Dengan selesainya pekerjaan perbaikan tersebut, akan tersedia prasarana Mushola yang dapat meningkatkan ketakwaan serta keimanan kepada Tuhan Yang Maha Esa di lokasi yang dimaksud. Target khusus dari kegiatan ini adalah menyempurnakan fasilitas fisik mushola Al Khoiriyah di Kampung Lio, RT.05/RW.09, Kelurahan Bojong Pondok Terong, Kecamatan Cipayung, Kota Depok. Metode yang digunakan untuk mencapai tujuan di atas adalah Tim pengabdian masyarakat Program Studi Konstruksi Gedung, Jurusan Teknik Sipil, Poli

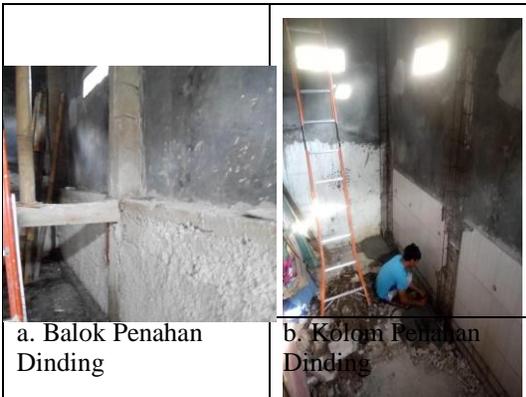
Gambar 2. Pekerjaan Struktur Balok dan Kolom Penahan

Hasil pekerjaan pengabdian masyarakat Tim prodi Konstruksi Gedung Politeknik Negeri Jakarta menunjukkan bahwa pekerjaan telah dapat diselesaikan. Struktur lantai dan dinding telah diberi perkuatan dengan balok dan kolom tambahan. Balok dua rangkap atas dan bawah beserta kolom di empat tempat yang berjarak sama. Tulangan kolom dan balok dengan besi 12 mm yang terpasang dengan jarak 20 cm diperhitungkan mampu memberi kekuatan pada balok dan kolom penahan.

Bagian atas pondasi dari pondasi eksisting dinaikkan dengan pasangan bata hebel, sekaligus memperkuat hubungan pondasi, kolom dan balok tambahan. Dinding diberi kamprot untuk menyatukan kekuatan hubungan kolom, balok dan dinding dan siap untuk pengurugan dengan puing dan tanah. Tanah puing digunakan untuk menghemat biaya pengurugan. Setelah tanah diurug dilanjutkan pemasangan keramik yang mempunyai tenktur yang tidak licin.

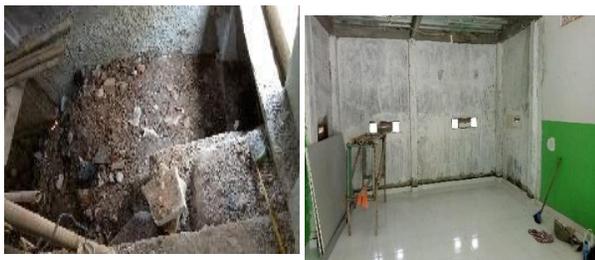
Gambar 3. Pekerjaan Pengurugan dan Penyelesaian Lantai

Konsep desain musholla teah memenuhi 4 (empat) syarat, yaitu terbebas dari najis, menutupi aurat, toilet tidak menghadap atau membelakangi kiblat, dan terhindar dari percikan air urine. Toilet dan tempat wudhu dibatasi oleh pintu dan dinding. Jarak keran air dipasang dengan jarak 1,2 m untuk menghindari percikan air antar orang yang sedang berwudhu. Arah pengaliran air buangan disesuaikan dengan struktur dinding yang terbentuk dan jarak orang ke keran air.
