EVALUASI KAPASITAS STRUKTUR EKSISTING LANTAI JEMBATAN PADA JEMBATAN TYPE PILE SLAB DI RUAS JALAN TOL JORR W1 KEBON JERUK

This research a study transverse cracking that occurred on the floor structure of the pile slab type bridge located at JORR W1 Kebon Jeruk toll road. The purpose of this study was to evaluate the capacity of the bridge floor structure that had damaged by cracks and weather its remains are in a safe condition or not. The research method is carried out by analyzing the calculation of loading that occurred in an actual condition that had cracked by modeling on structural analysis program with standard SNI 1725:2016 and actual loads that acted on the structure, then evaluating the moment capacity of the structure based on installed reinforcement and evaluating deflection from inspection results based permissible deflection. From the results of the analysis, it was found that the structure experienced a moment failure due to the actual load with a load magnitude of 18,07 tons, the moment due to the actual load on the negative moment region was 34,47 tons.m and the positive moment region was 37,46 tons.m, compared to the moment capacity of structure successively which

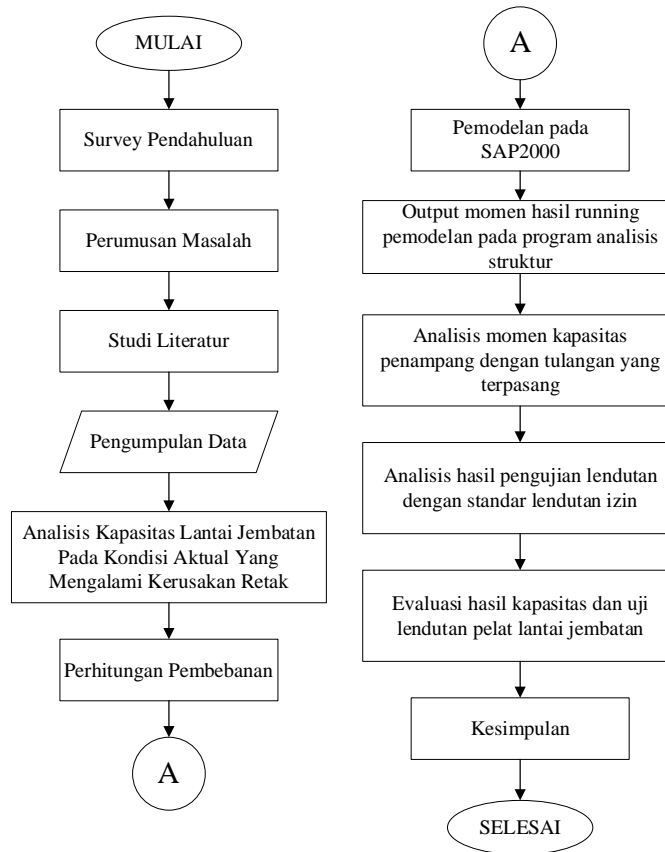
Gambar 2. Diagram Alir Penelitian

Penelitian dilakukan dengan tahapan penelitian dari awal hingga akhir untuk mencapai kesimpulan dari proses yang dilakukan. Uraian tahapan penelitian ditunjukkan pada **Gambar 2**. Berdasarkan diagram alir tersebut tahapan penelitian dapat diuraikan sebagai berikut:

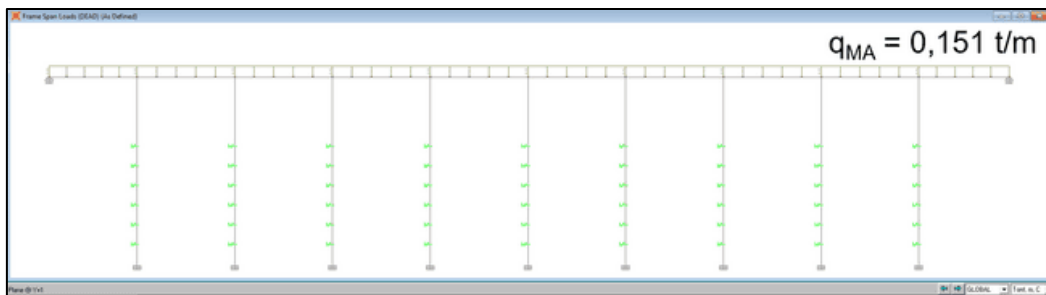
Gambar 5. Input Beban Mati Tambahan Lapisan Aus

$$\begin{aligned} Q_{MA} &= t_a \times b \times BJ \text{ Beton Aspal} \\ &= 0,05 \text{ m} \times 1,377 \text{ m} \times 2,2 \text{ t/m}^3 \\ &= 0,151 \text{ t/m} \end{aligned}$$

Input beban mati tambahan (MA) pada program analisis struktur dapat dilihat pada **Gambar 5**.

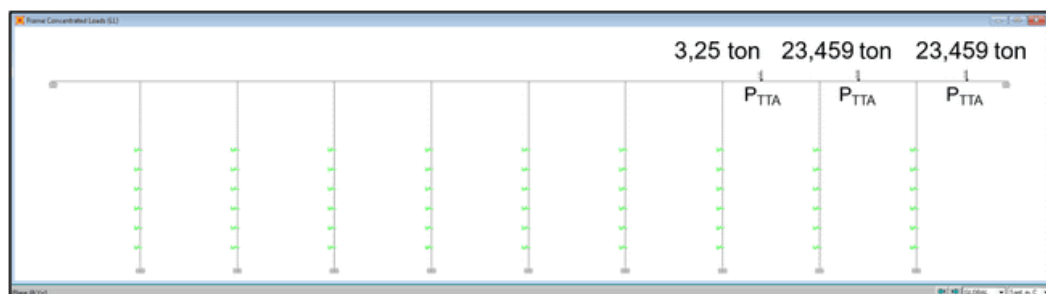
Gambar 7. Input Beban Truk "T" Aktual

$$\begin{aligned} P_{TT} &= (1 + FBD) \times T \quad (FBD = 30\%) \\ P_{TTA} &= 1,3 \cdot (18,07) \quad (\text{Aktual}) \\ &= 23,495 \text{ ton} \\ P_{TTS} &= 1,3 \cdot (11,25) \quad (\text{Standar}) \\ &= 14,625 \text{ ton} \end{aligned}$$

Input beban lalu lintas untuk beban truk "T" standar dapat dilihat pada **Gambar 6** dan untuk input beban truk "T" aktual dapat dilihat pada **Gambar 7**.
