ANALISIS TINGKAT PELAYANAN (LEVEL OF SERVICE) PEJALAN KAKI PADA RUAS JALAN DRAMAGA KOTA BOGOR

Mega Khoirul Amri¹, Eko Wiyono²

^{1,2}Jurusan Teknik Sipil, Politeknik Negeri Jakarta, Jl. Prof. DR. G.A. Siwabessy, Kukusan, Beji, Kota
Depok, Jawa Barat 16424.

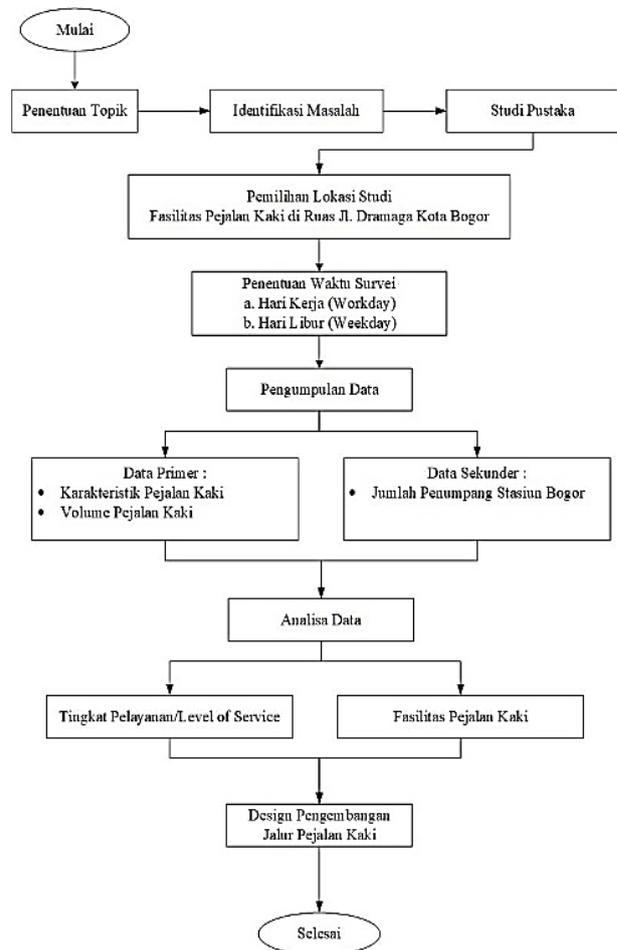
Gambar 1. Diagram Alir Penelitian

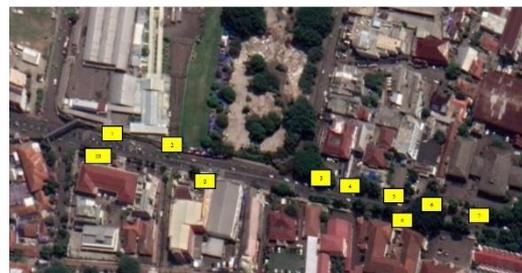
Lokasi analisa fasilitas pejalan kaki berada di sekitaran ruas jalan Dramaga kota Bogor dengan mengambil 10 titik pengamatan

Gambar 2. Lokasi analisis fasilitas pejalan kaki

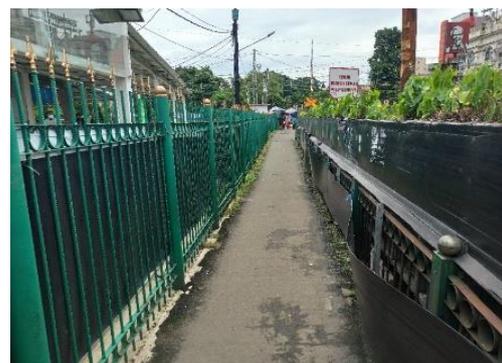
Gambar 3. Lokasi 1

Hasil Analisa Lokasi 1:

- Trotoar terletak di Rumija, bahan lapisan berupa aspal, dan elevasi sejajar dengan jalur lalu lintas kendaraan.
- Terdapat pagar di samping sisi kanan & kiri yang dilapisi carbon plastik.
- Pada trotoar/jalur pejalan kaki terdapat banyak pedagang yang sedang berjualan hingga menutupi jalur, hal ini mengganggu akses kenyamanan, keamanan, dan keselamatan bagi pejalan kaki (tidak sesuai dengan Permen PU No: 03/PRT/M/2014)

- Tidak ada fasilitas disabilitas bagi pejalan kaki (tidak sesuai dengan Permen PU No: 03/PRT/M/2014)
- Kurang lengkapnya fasilitas untuk pejalan kaki seperti lampu, tempat duduk, tempat sampah, dll (tidak sesuai dengan Permen PU No: 03/PRT/M/2014)

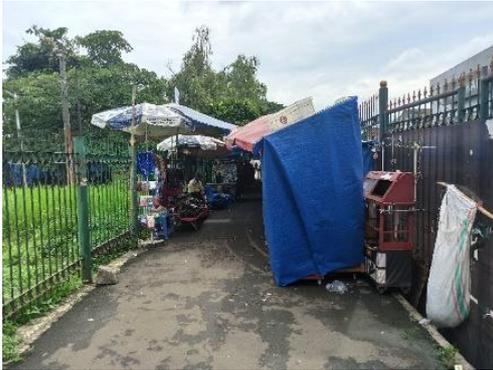
Gambar 4. Lokasi 2

Hasil Analisa Lokasi 2:

- Trotoar terletak di Rumija, bahan lapisan berupa aspal, dan elevasi sejajar dengan jalur lalu lintas kendaraan.
- Terdapat pagar di samping sisi kanan & kiri yang dilapisi carbon plastik.
- Pada trotoar/jalur pejalan kaki terdapat banyak pedagang yang sedang berjualan hingga menutupi jalur, hal ini mengganggu akses kenyamanan, keamanan, dan keselamatan bagi pejalan kaki (tidak sesuai dengan Permen PU No: 03/PRT/M/2014)
- Tidak ada fasilitas disabilitas bagi pejalan kaki (tidak sesuai dengan Permen PU No: 03/PRT/M/2014)
- Kurang lengkapnya fasilitas untuk pejalan kaki seperti lampu, tempat duduk, tempat sampah, dll (tidak sesuai dengan Permen PU No: 03/PRT/M/2014)

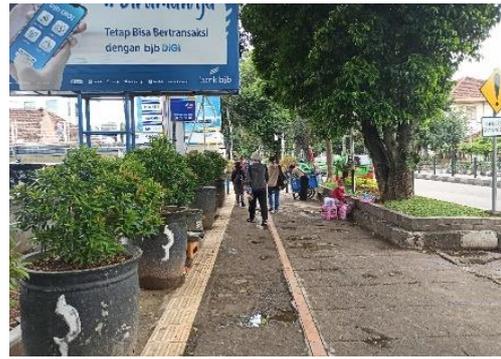
Gambar 5. Lokasi 3

Hasil Analisa Lokasi 3:

- Trotoar terletak di Rumija, lapisan berupa paving blok besar, terdapat jalur hijau disamping trotoar, dan elevasi trotoar sudah lebih tinggi dari jalan raya.
- Guiding block atau fasilitas bagi disabilitas terletak terlalu dipinggir jalur pejalan kaki (tidak sesuai dengan Permen PU No: 03/PRT/M/2014)
- Pada trotoar/jalur pejalan kaki terdapat beberapa pedagang yang sedang berjualan
- Terdapat pagar pembatas yang rusak dan kayu kecil yang diletakkan di pinggir trotoar, dapat mengganggu aspek kenyamanan pengguna jalur.
- Kurang lengkapnya fasilitas untuk pejalan kaki seperti lampu, tempat duduk, tempat sampah, dll (tidak sesuai dengan Permen PU No: 03/PRT/M/2014)

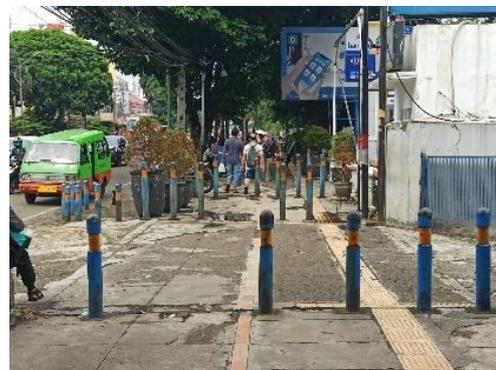
Gambar 6. Lokasi 4

Hasil Analisa Lokasi 4:

- Pagar pembatas untuk menghindari akses motor di jalur trotoar banyak yang rusak dan hilang
- Terdapat genangan air di beberapa jalur pejalan kaki
- Kurang lengkapnya fasilitas untuk pejalan kaki seperti lampu, tempat duduk, tempat sampah, dll (tidak sesuai dengan Permen PU No: 03/PRT/M/2014)

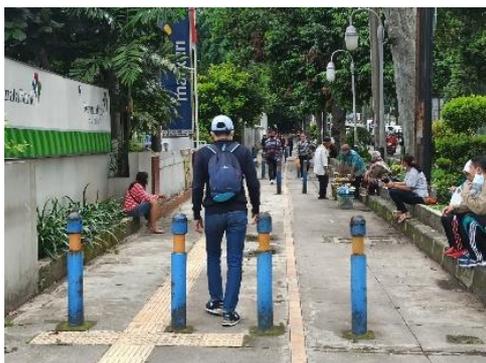
Gambar 7. Lokasi 5

Hasil Analisa Lokasi 5:

- Pagar pembatas untuk menghindari akses motor di jalur trotoar banyak yang rusak dan hilang
- Terdapat genangan air di beberapa jalur pejalan kaki
- Kurang lengkapnya fasilitas untuk pejalan kaki seperti lampu, tempat duduk, tempat sampah, dll (tidak sesuai dengan Permen PU No: 03/PRT/M/2014)

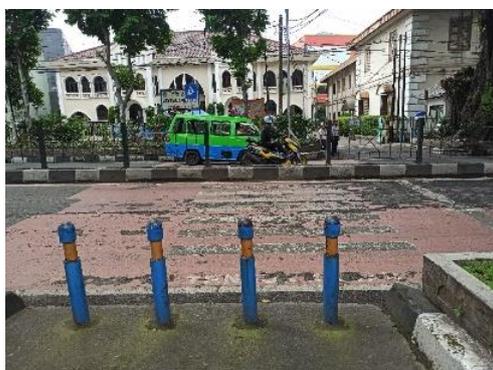
Gambar 8. Lokasi 6

Hasil Analisa Lokasi 6:

- Jalur penyeberangan bagi pejalan kaki (zebra cross) warna catnya

sudah mulai pudar/kurang jelas terlihat.

- Pagar pembatas di median jalan yang terbuka kurang lebar, pejalan kaki tidak punya space lebih ketika berada di median jalan

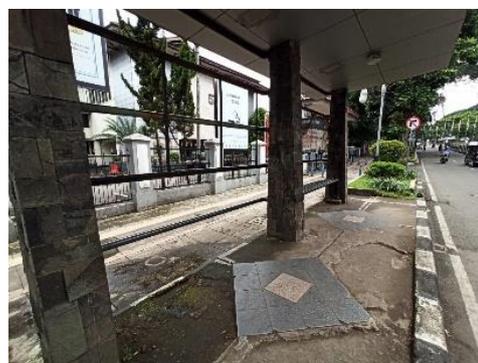
Gambar 9. Lokasi 7

Hasil Analisa Lokasi 7:

- Fasilitas Halte berada pada Rumija, lantai berupa keramik dan concrete, atap terbuat dari beton kantilever,
- Fasilitas halte kurang terawat, dan tempat duduk tidak lengkap

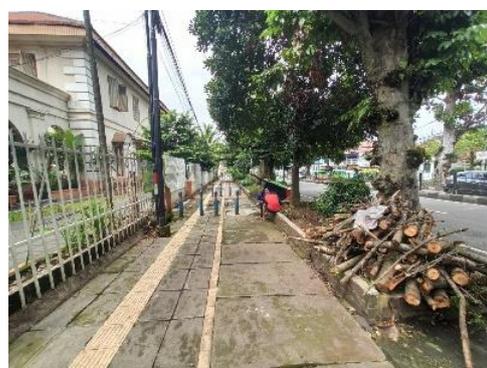
Gambar 10. Lokasi 8

Hasil Analisa Lokasi 8:

- Trotoar terletak di Rumija, lapisan berupa paving blok besar, terdapat jalur hijau disamping trotoar, dan elevasi trotoar sudah lebih tinggi dari jalan raya.
- Terdapat bongkahan kayu yang diletakkan pada jalur hijau pedestrian, dapat mengganggu aspek kenyamanan dan keindahan.

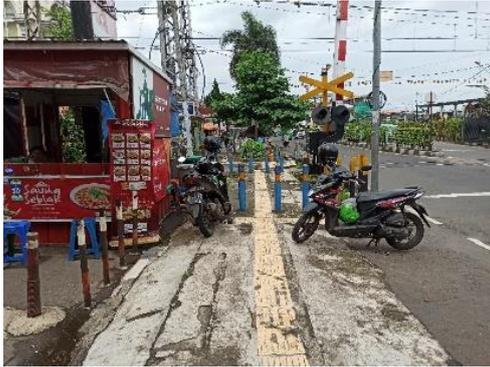
Gambar 11. Lokasi 9

Hasil Analisa Lokasi 9:

- Trotoar terletak di Rumija, lapisan berupa concrete, elevasi trotoar hamper sama dari jalan raya.
- Tidak ada kerb atau pelindung yang dapat melindungi trotoar dan juga pejalan kaki
- Guiding block terlihat kurang dirawat dengan baik, sudah mulai rusak Sebagian
- Motor dapat parkir di area trotoar, sehingga menjadi hambatan buat para pejalan kaki.

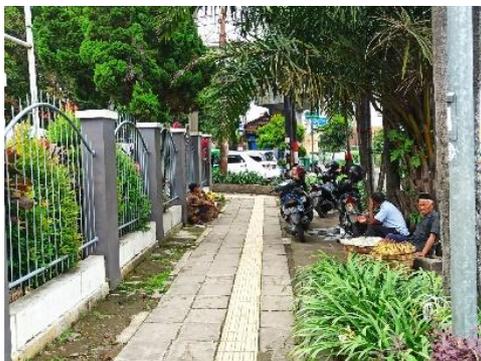
Gambar 12. Lokasi 10

Hasil Analisa Lokasi 10:

- Trotoar terletak di Rumija, bahan lapisan paving blok, dan elevasi sudah lebih tinggi dari jalur lalu lintas kendaraan.
- Pada trotoar/jalur pejalan kaki terdapat beberapa pedagang yang sedang berjualan
- Tidak ada fasilitas tempat duduk bagi pejalan kaki

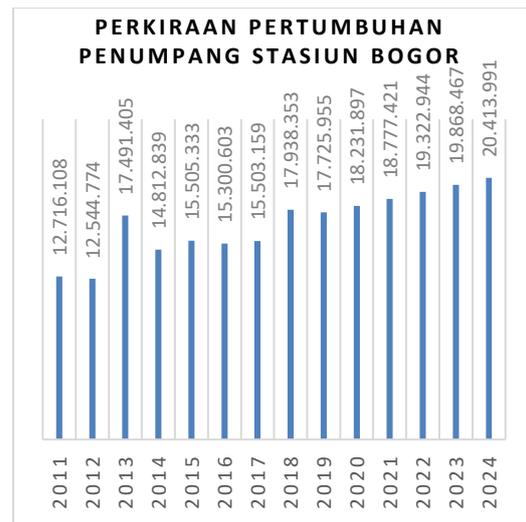
Gambar 13. Diagram Hasil Analisis Pertumbuhan Penumpang di Stasiun Bogor

Dari hasil analisis perkiraan pertumbuhan jumlah penumpang selama 5 tahun kedepan, didapatkan hasil untuk jumlah penumpang pada tahun 2024 sebanyak 20.413.991 penumpang. Sehingga prosentase kenaikan jumlah penumpang dalam 5 tahun kedepan = 115,16 % atau 1,151 kali lipat.

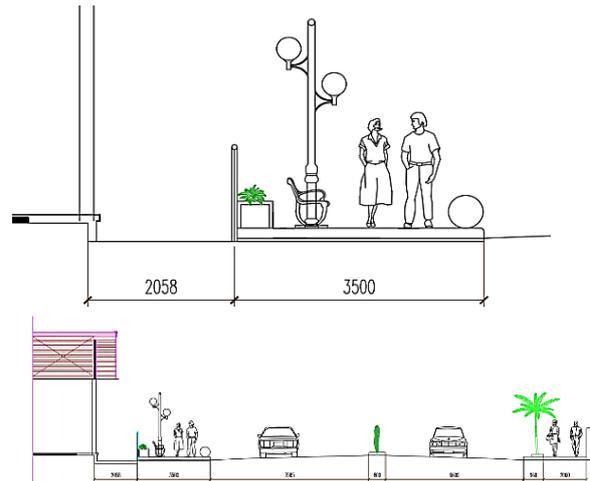
Berikut merupakan hasil dari desain pengembangan jalur pejalan kaki. Perencanaan desain dilakukan dengan mempertimbangkan peraturan Permen PU No. 03/PRT/M/2014.

Gambar 13. Desain Pengembangan Jalur Pejalan Kaki

Variabel	Rencana	Keterangan
Sirkulasi	Pejalan kaki, dengan dimensi pedestrian ± 3.5m 2 orang atau lebih bisa berjalan beriringan atau berlawanan	Mengakomodasi pejalan kaki untuk berpindah arah atau berjalan.
Aksesibilitas	Jalur rencana trotoar bisa menampung Volume pejalan kaki hingga 35 orang/meter/menit	Dapat dilalui orang normal dan juga kaum difabel
	Jalur pejalan kaki direncanakan memiliki tempat duduk di beberapa titik	Tempat peristirahatan diletakkan minimal dengan jarak 10 meter
	Permukaan terbuat dari paving blok	Permukaan halus dan rata dapat

dengan memberikan permukaan yang rasa halus ditambah kenyamanan dengan Guiding bagi pengguna Block bagi trotoar, pengguna ditambah diffabel adanya Guiding blok yang bisa membantu kaum diffabel

jalur pejalan kaki mengikuti aturan Permen PU No: 03/PRT/M/2014 dan menyesuaikan dengan kondisi eksisting yang telah ada, dari hasil analisis yang telah dilakukan diketahui bahwa lebar trotoar yang bisa digunakan adalah 3,5 meter.

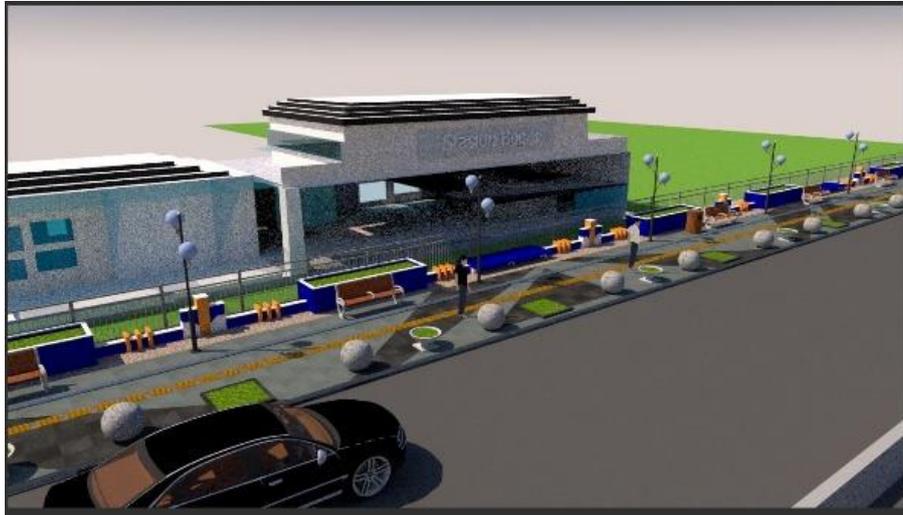
Gambar 14. Desain 3D Jalur Pejalan Kaki Tampak Atas

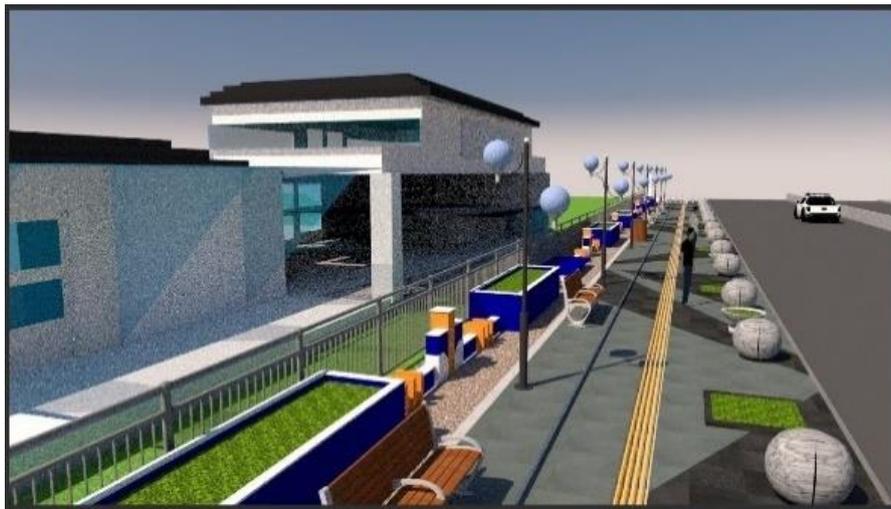
Gambar 15. Desain 3D Jalur Pejalan Kaki Tampak Samping Stasiun

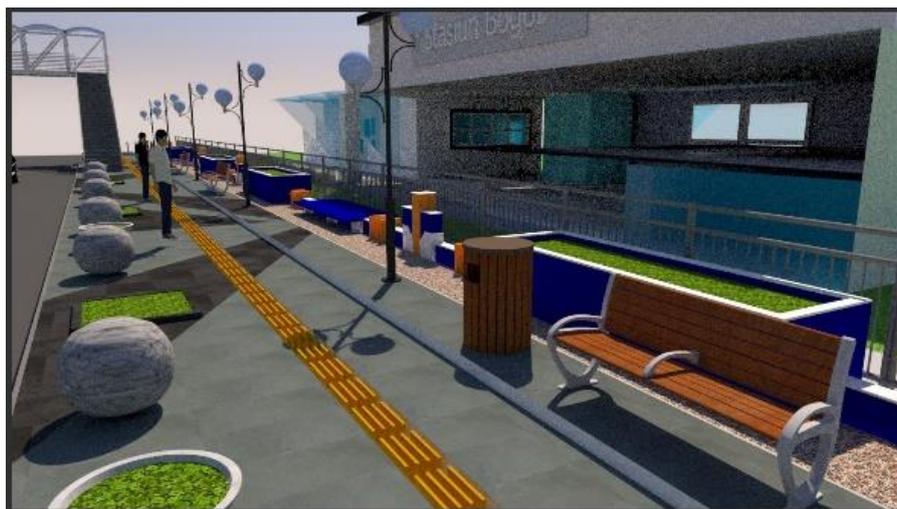
Gambar 17. Desain 3D Jalur Pejalan Kaki Tampak Depan Stasiun

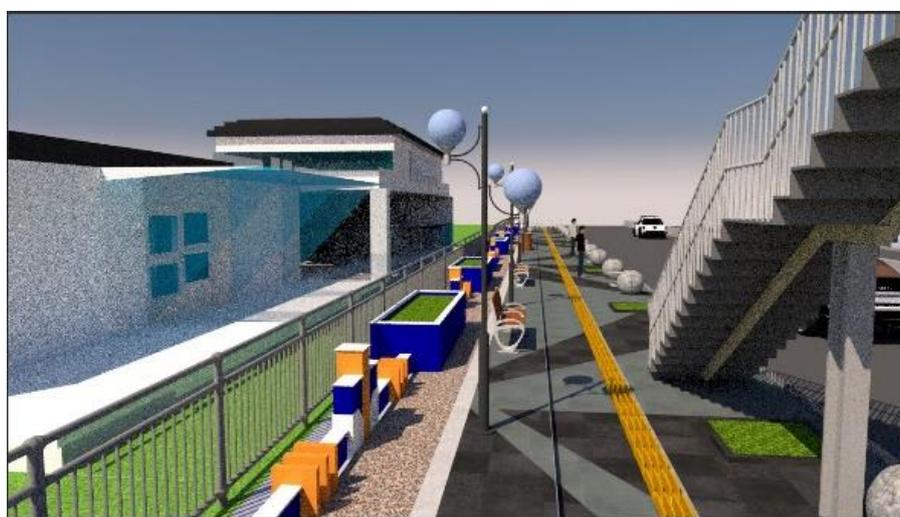
Gambar 18. Desain 3D Jalur Pejalan Kaki Tampak Samping Belakang Tangga
