# Analisa dan Perbaikan Kerusakan Cutter Mesin *Milling* F4.04

*Studi kerusakan pada pisau (cutter) mesin milling F4.04 yang sering terjadi dalam industri manufaktur telah dilakukan menggunakan metode analisa kerusakan dan perbaikan. Studi ini bertujuan untuk menganalisis kerusakan pada cutter mesin milling F4.04 dan melakukan perbaikan sesuai dengan standarisasi yang ada. Analisis penyebab kerusakan yang tepat dan perbaikan yang sesuai diharapkan dapat meningkatkan efisiensi, produktivitas, dan mengurangi biaya produksi di industri manufaktur. Analisa ini menggambarkan hasil pengamatan visual terhadap kerusakan pada cutter dalam bentuk patahan pada ujung-ujung dan keausan permukaan. Patahan pada ujung cutter terlihat secara tidak teratur, disebabkan oleh beban pemotongan yang berlebihan. Beban pemotongan berlebih diakibatkan oleh kecepatan pemakanan yang tidak sesuai, dan kedalaman potong yang berlebihan. Ketidakstabilan proses pemotongan juga berkontribusi pada kerusakan cutter. Vibrasi berlebihan pada mesin milling menghasilkan dampak atau benturan yang merusak cutter dan mempercepat keausan. Beban pemotongan yang berlebihan dan ketidakstabilan pemotongan diinisiasi oleh kerusa

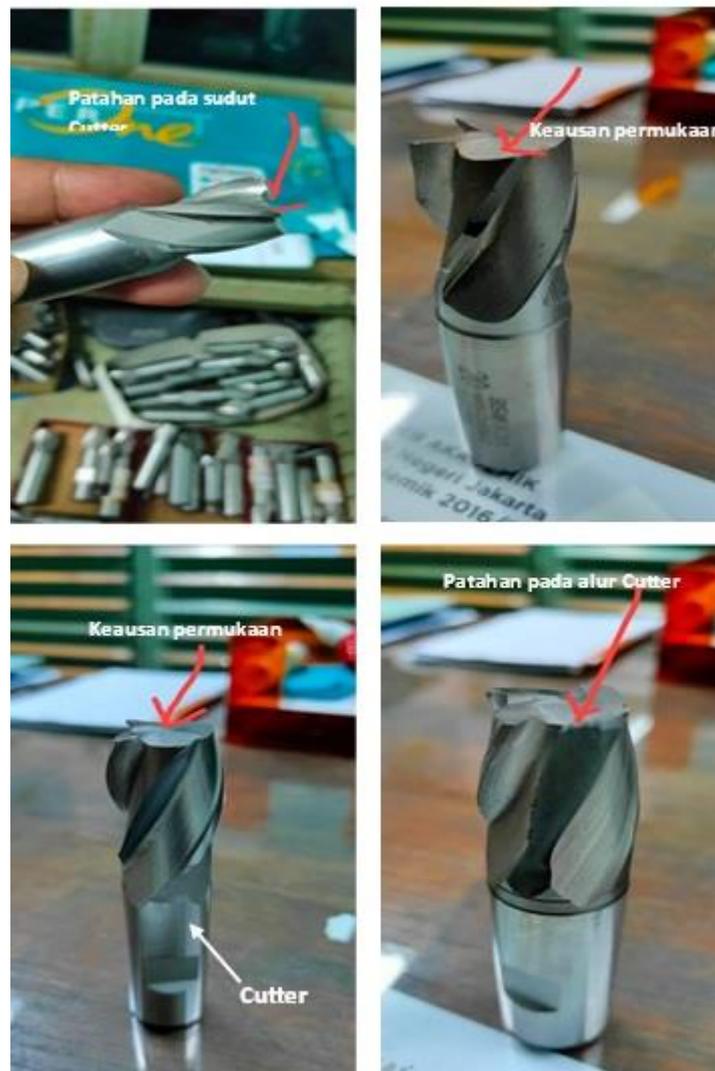
Gambar 1. Kerusakan *cutter* mesin *milling* F4.04

Gambar 1 menampilkan hasil pengamatan secara visual jenis kerusakan yang dialami oleh *cutter*. Kerusakan yang terjadi berupa patahan pada ujung-ujung *cutter* dan keausan pada bagian permukaan. Berdasarkan pengamatan, patahan pada ujung *cutter* berupa patahan getas (rompal) secara tidak beraturan. Patahan ini dapat disebabkan oleh beban pemotongan yang berlebihan. Jika *cutter* mesin *milling* dipaksa melakukan pemotongan yang melebihi batas kapasitasnya, maka *cutter* dapat mengalami patah atau retak [13][15]. Beban pemotongan yang berlebihan bisa disebabkan oleh kecepatan pemakanan (*feed rate*) yang terlalu tinggi atau sebaliknya, kedalaman potong yang terlalu besar, atau pemilihan *cutter* yang tidak sesuai untuk bahan yang sedang diproses. Selanjutnya, ketidakstabilan proses pemotongan juga dapat menyebabkan patahan pada ujung hingga bagian batang dari *cutter* [16]. Jika proses pemotongan tidak stabil, misalnya terjadi getaran atau vibrasi berlebihan pada mesin *milling*, maka ini dapat menyebabkan patahan pada *cutter*. Getaran yang berlebihan dapat merusak integritas *cutter* dan mempercepat terjadinya keausan atau retakan pada permukaan *cutter*.

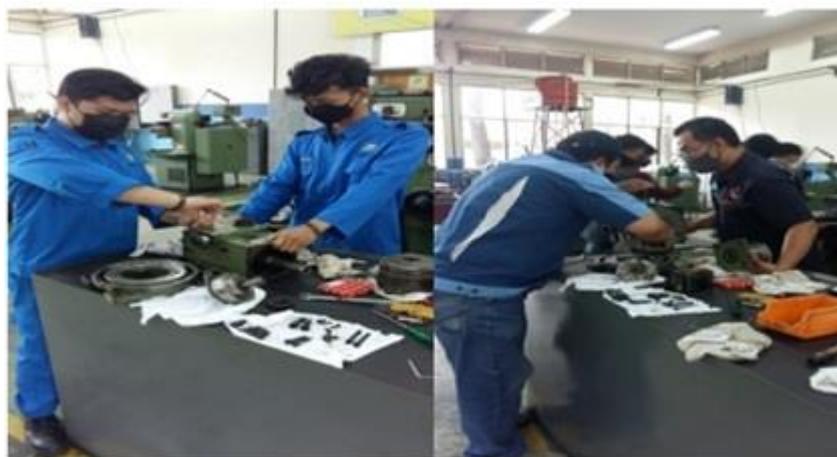
Gambar 2. (a) Pembongkaran *Spindle Head Milling*, (b) Penggantian dan pemasangan *Bearing Spindle Head*.

Tabel 1 menunjukkan hasil pengukuran pada bagian kepala *frais* vertikal. Pengukuran meliputi penyimpangan dan eksentrisitas baik pada arah radial dan aksial serta pada lubang konis. Sementara batasan penyimpangan yang diijinkan disesuaikan dengan standar yang telah ditentukan. Hasil pengukuran dan pemeriksaan awal (A) menunjukkan bahwa pada putaran arah radial dan arah aksial menunjukkan adanya penyimpangan sebesar 1  $\mu\text{m}$ . Sementara pada bagian eksentrisitas lubang konis, tidak terdapat penyimpangan. Penyimpangan ini dapat menghasilkan putaran yang tidak stabil atau tidak berpusat pada senter [12]. Hal ini berdampak pada pergerakan yang *cutter* yang kasar dengan amplitudo yang besar selama penyayatan material. Sehingga proses penyayatan tidak terjadi secara teratur dan cenderung bersifat *impack* atau benturan [8]. Kondisi ini tentunya akan melemahkan kekuatan *cutter* dan dapat mengikis permukaan dan sudut *cutter*. Situasi ini sesuai dengan gambar 1 yang menunjukkan kerusakan *cutter frais* yang patah pada bagian ujung atau sisi tajamnya dan permukaannya. Selanjutnya hasil pengukuran lanjutan (B), semua bagian yang diperiksa tidak mengalami penyimpangan. Pengukuran lanjutan ini dilakukan setelah mengganti *bearing* yang menumpu poros *spindel* vertikal atau *Spindle Head Milling*. Proses pembongkaran, penggantian dan pemasangan *bearing* ini ditunjukkan pada gambar 2. Berdasarkan hasil pengukuran dan pengujian, ketikastabilan putaran *spindel* yang menghasilkan getaran pada *cutter*, diyakini bahwa penyebab meningkatnya keausan yang tidak normal pada *cutter cutter* hingga patahan pada permukaan dan sudut *cutter* adalah karena kerusakan pada komponen *bearing*. Sehingga penggantian *bearing* ini adalah salah satu langkah efektif dalam menurunkan kerusakan pada *cutter cutter* mesin *milling* F4.04.

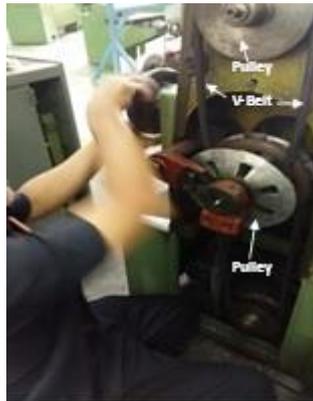
Gambar 3. Penggantian dan pemasangan *V-belt*.

Selanjutnya adalah pemeriksaan kecepatan potong atau *cutting speed* pada *cutter*. Pemeriksaan dilakukan dengan membandingkan antara regulator dengan putaran aktual pada *spindel*. Hasil pengujian menunjukkan bahwa terjadi ketidaksesuaian antara putaran pada regulator *setting* dengan rpm *spindel* aktual. Reduksi putaran ini terjadi hingga 15,38%. Ketidaksesuaian putaran ini akan mempengaruhi putaran *cutter* yang secara langsung akan berdampak pada laju pemotongan. Laju pemotongan yang tidak sesuai dengan bahan yang akan dipotong akan berdampak pada kerusakan material dan *cutter*. Berdasarkan pada pengamatan dan pengukuran rpm ini, didapatkan bahwa *V-belt* yang digunakan adalah tidak standar atau lebih pendek dari ukuran aslinya. Ukuran *V-belt* yang lebih pendek dapat meningkatkan ketegangan *belt* saat dipasang diantara dua puli. Mengingat sistem transmisi kecepatan ini menggunakan sistem semi otomatis, dimana ketegangan *belt* terhadap puli dapat berpengaruh pada reduksi kecepatan putaran, sehingga rpm puli yang digerakan akan menurun ketika ketegangan *belt* meningkat. Gambar 3 menunjukkan penggantian dan pemasangan *V-belt* pada sistem transmisi untuk rpm.

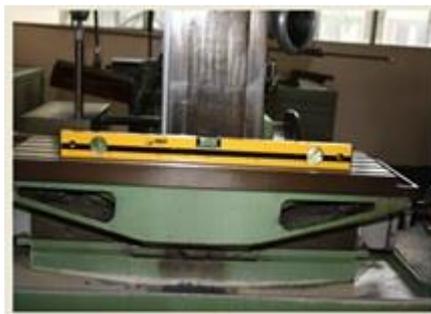
Gambar 4. Pengukuran Penyelarasan.

Pada bagian kiri *spirit level*, terlihat pembacaan pada angka garis, sementara pada bagian kanan *spirit level* menunjukkan angka 0. *Spirit level* yang digunakan dalam pengujian ini memiliki ketelitian 0,02 mm per divisi dalam jarak 1000 mm. Oleh karena itu, penyimpangan yang terjadi dalam proses penyelarasan meja kerja mesin ini rata-rata sebesar 1,5 divisi, yang berarti dalam pengukuran sepanjang 1000 mm, meja ini memiliki penyimpangan sebesar 0,03 mm (*slop* kemiringan garis).

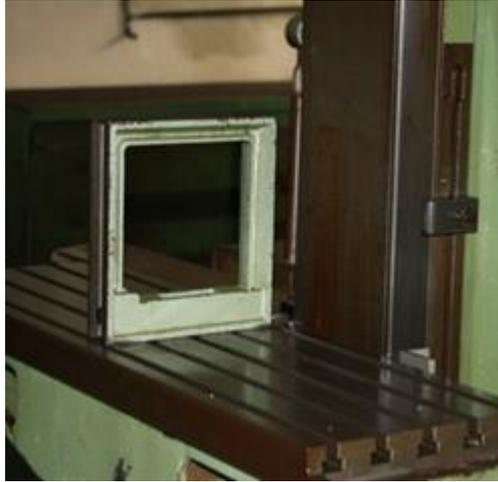
Gambar 5. Pengukuran Penyelarasan Meja Kerja Arah melintang.

Menunjukkan pembacaan pada bagian kiri *spirit level* pada angka min satu (-1), sedangkan pada bagian kanan menunjukkan angka +1, sehingga penyimpangan yang terjadi pada arah melintang ini bisa dikatakan tidak ada (datar).

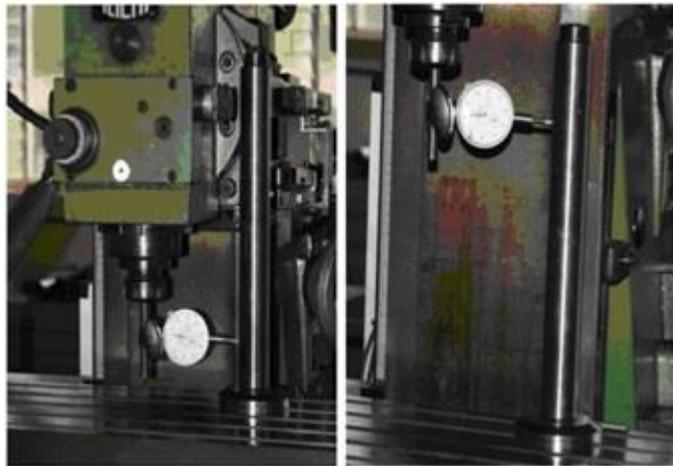
Gambar 6. Pengukuran/Pengujian.

Data hasil pengujiannya adalah batas toleransi yang diperbolehkan adalah 0,025 mm untuk pengujian dengan jarak lintasan sepanjang 300 mm. Tanda minus dalam tabel mengindikasikan bahwa pada saat pengujian dilakukan, daerah yang diuji berada lebih jauh dari garis skala nol dibandingkan dengan titik awal (titik nol), begitu pula sebaliknya (lihat Gambar 2). Dalam pengujian ini, alat bantu yang digunakan adalah *test bar* siku dan *dial indicator* dengan ketelitian/resolusi 0,001 mm, serta magnet penyangganya yang ditempatkan pada bagian yang tidak bergerak. *Test bar* diletakkan di tengah-tengah meja mesin. Saat *dial indicator* berada pada posisi yang dianggap sebagai titik awal (paling bawah), posisi jarum pengukuran diatur pada titik 0. Setelah *dial gauge* digerakkan secara vertikal ke arah atas (sejauh 300 mm), jarum *dial indicator* menunjukkan angka negatif, menunjukkan bahwa bagian yang diukur semakin menjauh dari garis skala nol.

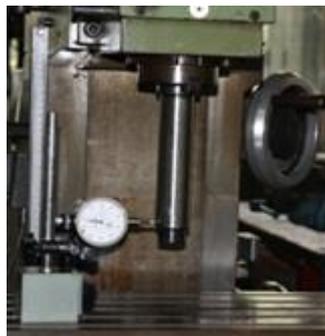
Gambar 7. Pengukuran ketegaklurusan meja kerja terhadap gerak vertikal sumbu utama.

Pengukuran ketegaklurusan dilakukan terhadap gerak vertikal sumbu utama. Penyimpangan maksimum yang diizinkan untuk pengujian ini adalah 0,025 mm untuk pengujian sepanjang lintasan 300 mm. Alat yang digunakan adalah test bar lurus yang dipasang pada spindel head *milling* dan jam ukur (dial indikator & magnet *stand*) yang dipasang pada meja kerja ditunjukkan pada gambar 7.

Dari tabel di atas, terlihat bahwa penyimpangan maksimum yang terjadi adalah sebesar 0,0485 mm, sehingga masih berada dalam batas toleransi yang diizinkan. Penyimpangan ini dapat disebabkan oleh beberapa faktor, antara lain:

- Sering terjadinya benturan pada meja kerja yang mengakibatkan deformasi pada meja kerja.
- Terjadinya keausan pada meja kerja akibat gesekan dengan benda kerja atau kontak dengan *cutter*.
