ANALISIS TERPUTUSNYA KONEKSI *REMOTE CONTROL SWITCHING UNIT* (RCSU) PADA PERALATAN *MIDDLE MARKER* MEREK SELEX

Abstrak

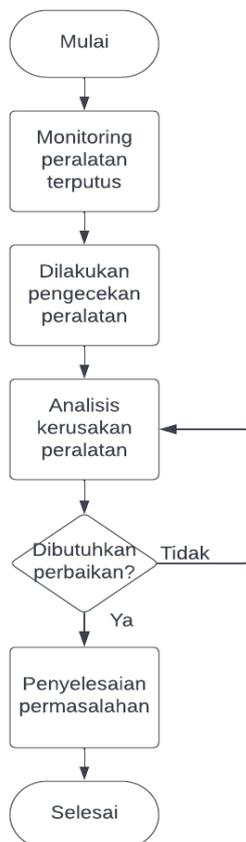
Gambar 3. Flowchart Metode Penelitian

Dalam penelitian ini, peneliti mengumpulkan beberapa data untuk menganalisis terputusnya koneksi RCSU peralatan *Middle Marker* merek Selex. Selanjutnya, peneliti melakukan beberapa langkah persiapan dan tindakan perbaikan untuk menangani terputusnya jaringan *monitoring* RCSU dengan mengambil acuan dari topologi *monitoring* RCSU peralatan *Middle Marker* merek Selex di Perum LPPNPI Cabang Palembang. Adapun tahapan perbaikan yang dilaksanakan diperlihatkan pada Gambar 3 yang terdiri atas:

- a. Pengecekan peralatan
- b. Analisis kerusakan peralatan
- c. Penyelesaian permasalahan

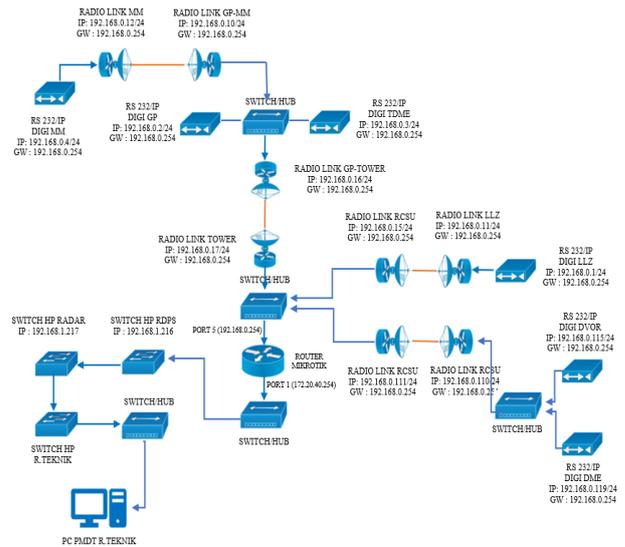
Gambar 4. Topologi *Monitoring* RCSU

Sebelum dilakukan pengecekan peralatan, peneliti terlebih dahulu melakukan analisis *monitoring* peralatan *Middle Marker* merek Selex. Maka dari itu, diperlukan topologi *monitoring* peralatan untuk mengetahui alur jaringan *monitoring* dari peralatan *Middle Marker* sampai ke ruang teknisi. Topologi *monitoring* peralatan *Middle Marker* merek Selex dapat dilihat pada Gambar 4.

Setelah melakukan analisis pada topologi *monitoring* RCSU peralatan *Middle Marker* merek Selex, peneliti melakukan pemeriksaan mengenai penyebab terputusnya koneksi *monitoring* RCSU peralatan *Middle Marker* merek Selex. Pada proses pemeriksaan awal terhadap peralatan, dilakukan pengecekan pada jaringan yang menghubungkan peralatan *Middle Marker* dengan *monitoring* RCSU yang berada di ruang teknisi. Adapun langkah-langkah pengecekan sebagai berikut:

Setelah mendapati bahwa indikator RCSU alarm, kemudian dilakukan *troubleshooting* pada koneksi jaringan *monitoring* RCSU Middle Marker Selex. Setelah itu dilakukan pengujian jaringan ke beberapa *Radio Link* dan *DIGI converter* yang menghubungkan *monitoring* peralatan Middle Marker ke ruang teknisi. Pengujian tersebut dilakukan berdasarkan topologi *monitoring* RCSU. Adapun data hasil pengetesan jaringan dapat dilihat pada Tabel 1.

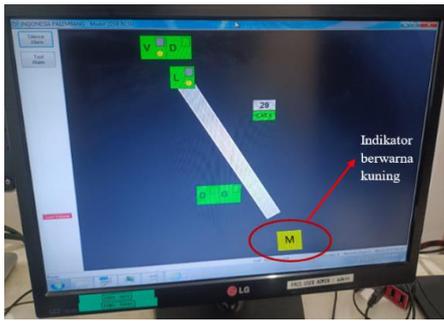
Gambar 5. Indikator alarm pada monitor RCSU Middle Marker Selex

Setelah mengetahui adanya laporan bahwa koneksi jaringan *Remote Control Switching Unit* (RCSU) pada peralatan *Middle Marker* merek Selex terputus, peneliti melakukan proses pemeriksaan awal terhadap peralatan. Dari hasil pengecekan jaringan yang menghubungkan peralatan *Middle Marker* Selex dengan monitor PC *Remote Control Switching Unit* (RCSU) ditemukan bahwa *Remote Control Switching Unit* (RCSU) *Middle Marker* Selex tidak terkoneksi yang ditandai dengan indikator alarm berwarna kuning seperti yang diperlihatkan pada Gambar 5.

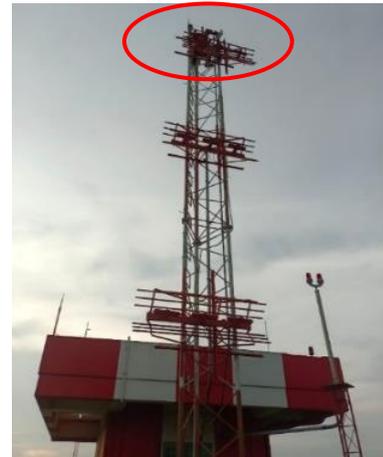
Gambar 6. Pengecekan kondisi fisik Radio Link GP to MM

Dari data pada Tabel 1, dapat diambil hipotesis awal adanya permasalahan pada perangkat *Radio Link* GP to MM Selex. Hal ini didasarkan karena jaringan tidak terhubung dimulai dari *Radio Link* GP to MM hingga *DIGI Converter* MM Selex. Berdasarkan hipotesis tersebut, kemudian dilakukan pengecekan secara langsung ke *shelter* GP dimana tempat *Radio Link* GP to MM berada, yang diperlihatkan pada Gambar 6. Setelah dilakukan pengecekan, ditemukan bahwa konektor RJ 45 kabel LAN yang menghubungkan *Radio Link* dengan *Power over Ethernet* (PoE) di dalam *shelter* GP sudah rusak dan berkarat akibat korosi. Kemungkinan penyebab korosi adalah air hujan dan perubahan temperatur di lingkungan sekitarnya. *Power over Ethernet* (PoE) merupakan penyalur tegangan listrik berbasis kabel Ethernet[6].

Setelah dilakukan pengecekan, didapati bahwa kondisi kabel LAN dalam keadaan terputus dilihat dari beberapa pin yang tidak terhubung (pin 1, 5, 7, dan 8 terputus).

Berdasarkan hasil penelitian yang telah dilakukan, dapat disimpulkan bahwa terputusnya koneksi *Remote Control Switching Unit* (RCSU) sisi *Middle Marker* merek Selex disebabkan oleh adanya kerusakan yang terjadi pada konektor RJ 45 karena korosi yang kemungkinan disebabkan air hujan dan perubahan temperatur di lingkungan sekitarnya. Agar permasalahan ini tidak terjadi kembali, perlu dilakukan pengecekan rutin setiap bulan sekali.

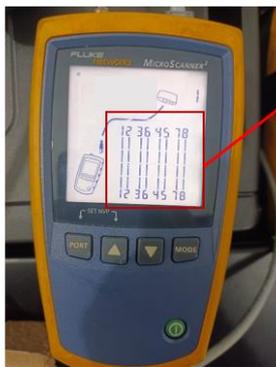
Gambar 8. Pengujian konektor RJ 45 yang baru dipasang

Setelah pemasangan konektor RJ 45 yang baru, kemudian dilakukan pengujian kembali kabel LAN menggunakan LAN *tester* dan mendapati bahwa kabel LAN sudah terhubung dengan baik. Hal itu dilihat dari semua pin yang sudah terhubung kembali yang diperlihatkan pada Gambar 8.

Pin 1, 5, 7, & 8 sudah terhubung

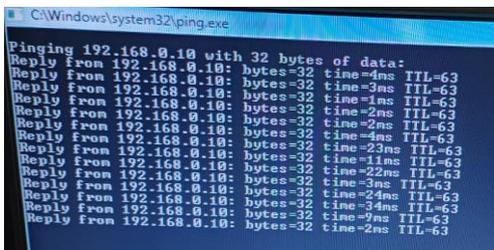
Gambar 9. Pengujian jaringan Radio Link GP to MM

Setelah memastikan bahwa konektor RJ 45 yang baru sudah terpasang dengan baik, selanjutnya dilakukan pengujian jaringan secara lokal menggunakan laptop dengan melakukan ping jaringan ke *Radio Link GP to MM* (IP : 192.168.0.10) dan didapati bahwa jaringan sudah terhubung seperti pada Gambar 9.

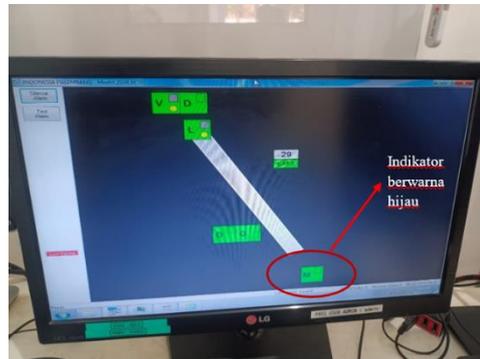
Gambar 10. RCSU sudah normal

Setelah memastikan jaringan sudah normal, dilakukan pengecekan ke ruangan teknisi untuk melihat kondisi RCSU disana. Hasilnya, RCSU sudah normal dilihat

pada indikator yang sudah berwarna hijau seperti pada Gambar 10.

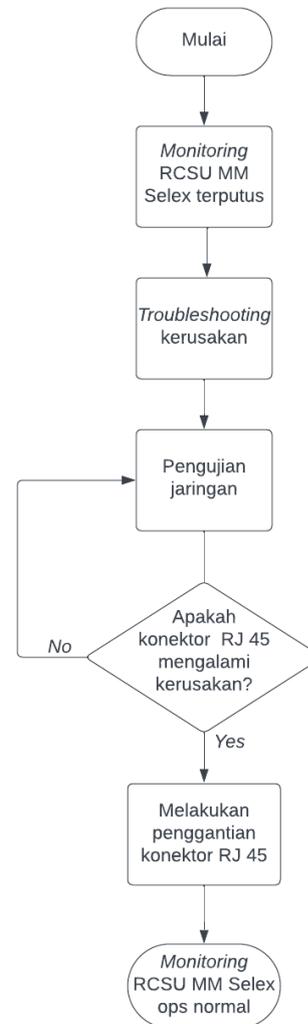
Gambar 11. Flowchart analisis dan penyelesaian permasalahan

Dari hasil pelaksanaan penelitian, diagram alir penyelesaian permasalahan dapat ditunjukkan pada Gambar 11.
