## KERUNTUHAN JEMBATAN AKIBAT KEGAGALAN PELAT BUHUL PADA SAMBUNGAN JEMBATAN RANGKA BAJA (Studi Kasus: Jembatan I-35W MISSISIPi)

**Anis Rosyidah<sup>1</sup> dan Johannes Adhijoso Tjondro<sup>2</sup>.**

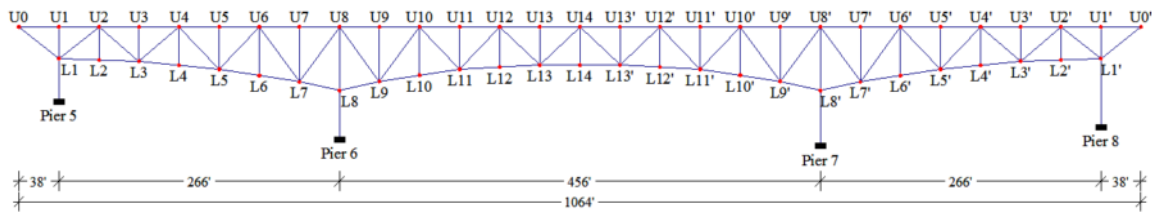
Gambar 2. Bentuk Truss Utama Jembatan I-35W [10]

Jembatan Minnesota no. 9340 atau lebih dikenal dengan jembatan I-35W didesain oleh konsultan struktur *Sverdrup & Parcel* untuk *Minnesota Department of Transportation* (Mn/DOT) pada awal tahun 1960an. Truss utama memiliki 3 bentang dengan kedua ujung kantilever (Gambar 2). Jembatan tersebut memiliki 14 bentang yang disokong oleh 13 pier
