EVALUASI TEKNIS KINERJA BANGUNAN PENGENDALI LAHAR TUKAD UNDA PASCA ERUPSI GUNUNG AGUNG TAHUN 2017

ABSTRAK

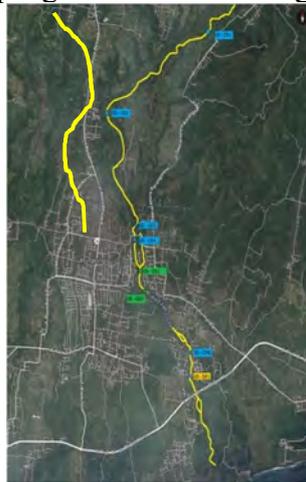
Gambar 1. *Plotting* hasil inventori Bangunan Pengendali Lahar

- Penelusuran Sungai/*Walkthrough* Dan Inventori Bangunan Pengendali Lahar
Walkthrough merupakan kegiatan penelusuran sepanjang sungai untuk memperoleh data-data terkini terkait dengan bangunan pengendali lahar yang ada di sepanjang alur sungai. Dalam kegiatan *walkthrough* ini diperoleh data-data sebagai berikut: Kondisi exiting sungai dari muara sampai hulu, Inventori bangunan pengendali lahar melintang sungai, Inventori bangunan pengendali lahar di sisi sungai dan data operasi dan pemeliharaan bangunan pengendali lahar di sungai yang ada saat ini.

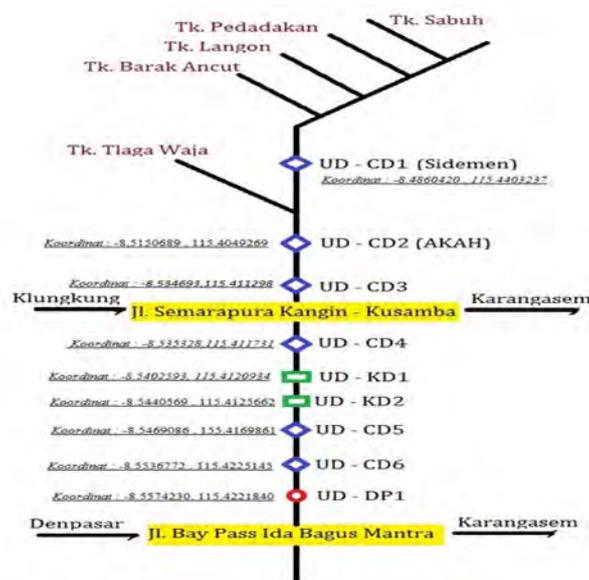
Gambar 2. Skema Bangunan Pengendali Lahar

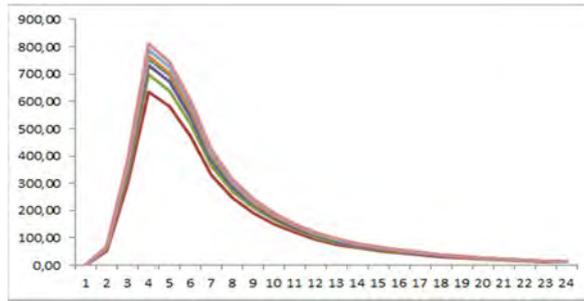
Analisis banjir rancangan dihitung dengan metode Nakayasu (Sri Harto, 1987) dengan masukan utama data luas DAS, Panjang DAS dan koefesien pengaliran.

Gambar 3. Hidrograf Nakayasu

T	Q2	Q5	Q10	Q20	Q25	Q50	Q100
0,00	0,00	0,00	0,00	0,00	0,00	0,00	0,00
1,00	54,02	59,46	62,38	64,41	65,45	67,34	69,10
2,00	299,15	329,30	345,43	356,71	362,48	372,95	382,66
3,00	633,39	697,22	731,39	755,27	767,49	789,65	810,21
4,00	581,07	639,62	670,97	692,87	704,09	724,41	743,28
5,00	472,14	519,72	545,19	562,99	572,10	588,62	603,95
6,00	331,93	365,38	383,29	395,80	402,21	413,82	424,59
7,00	247,44	272,38	285,73	295,05	299,83	308,48	316,52
8,00	190,61	209,82	220,11	227,29	230,97	237,64	243,82
9,00	150,23	165,36	173,47	179,13	182,03	187,29	192,16
10,00	118,78	130,75	137,15	141,63	143,92	148,08	151,93
11,00	93,91	103,37	108,44	111,98	113,79	117,08	120,13
12,00	76,24	83,92	88,04	90,91	92,38	95,05	97,52
13,00	63,08	69,44	72,84	75,22	76,44	78,65	80,69
14,00	52,75	58,07	60,91	62,90	63,92	65,76	67,48
15,00	44,23	48,69	51,07	52,74	53,59	55,14	56,58
16,00	37,09	40,82	42,82	44,22	44,94	46,23	47,44
17,00	31,10	34,23	35,91	37,08	37,68	38,77	39,78
